# 令和元年東日本台風による 入間川水系等の被災状況について

令和2年3月22日

埼玉県県土整備部河川砂防課

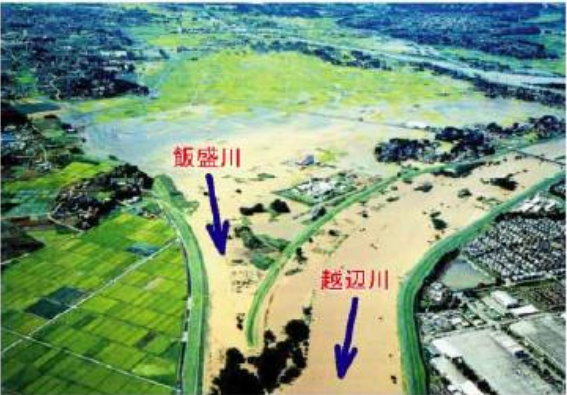
越辺川と飯盛川の合流点付近

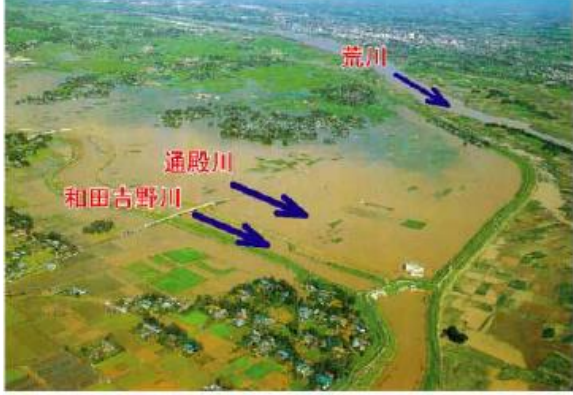
和田吉野川と通殿川の合流点付近

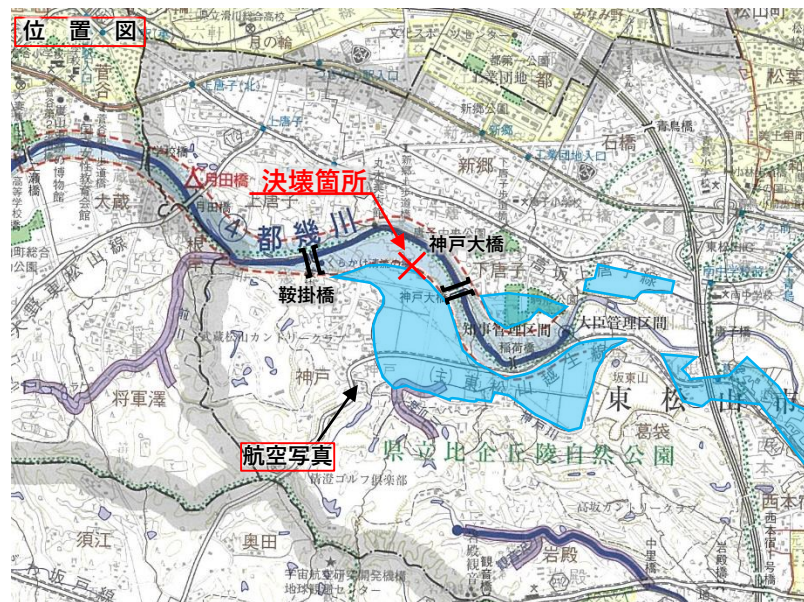
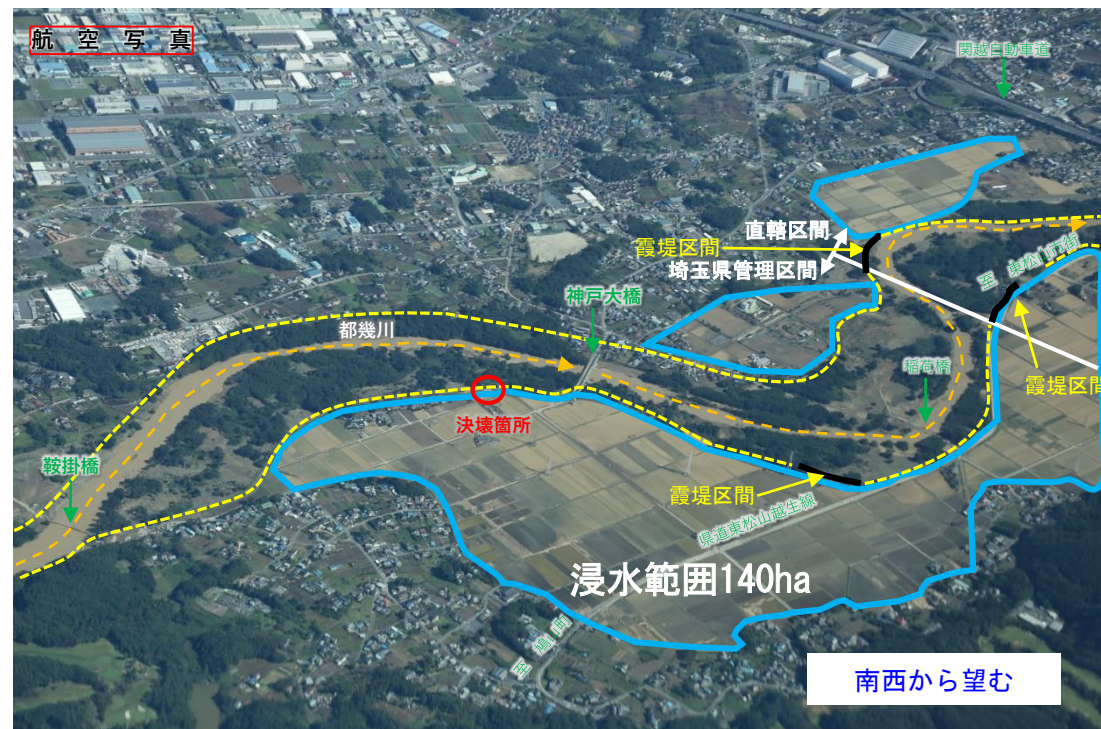
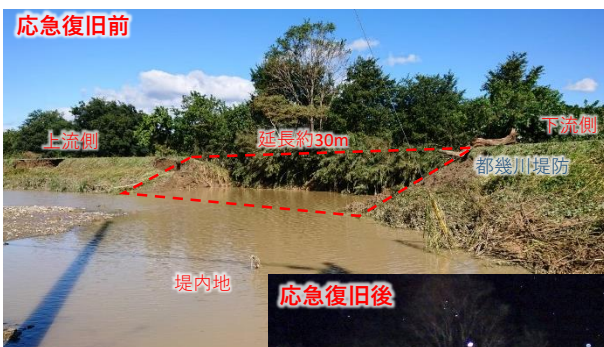
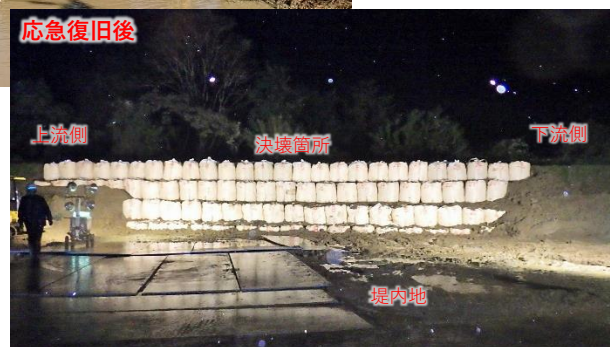
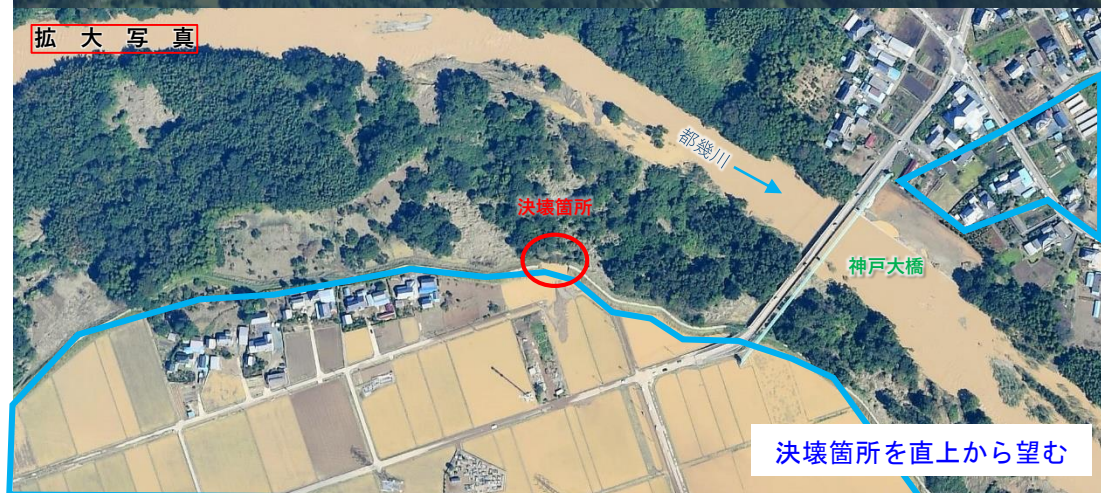
## (3) 決壊状況【1/2】(都幾川)

都幾川では神戸大橋上流右岸で堤防が幅約30mに渡り決壊し、10月19日に応急復旧が完了した。

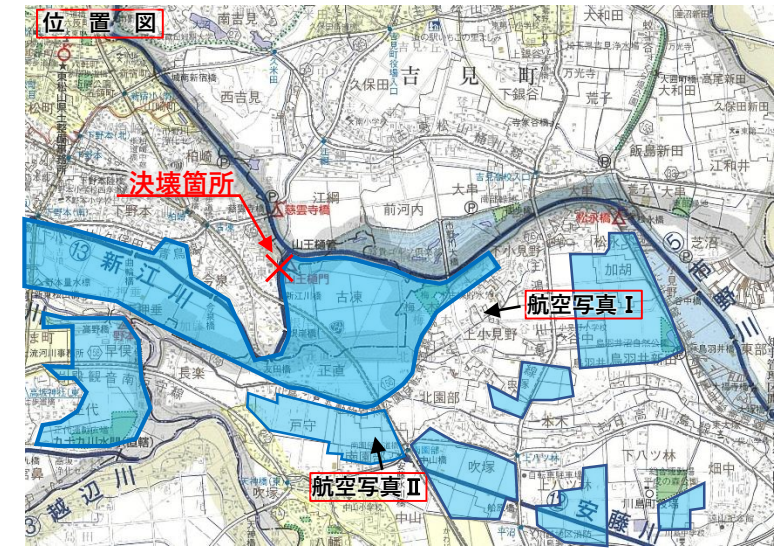
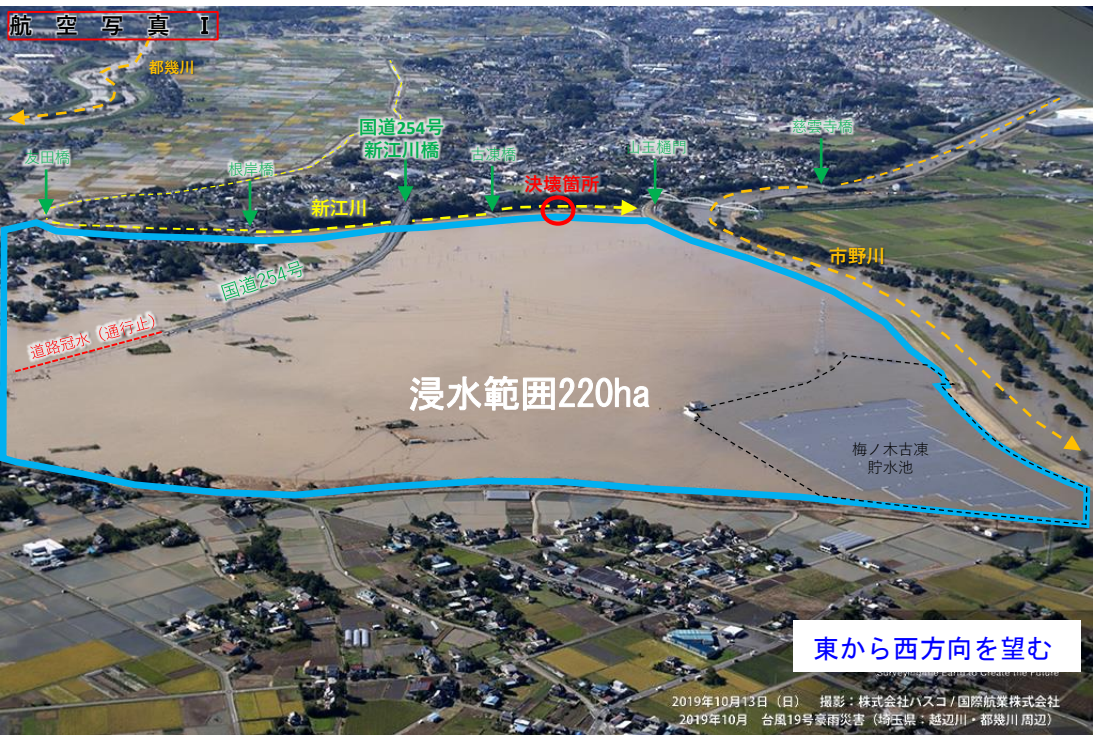
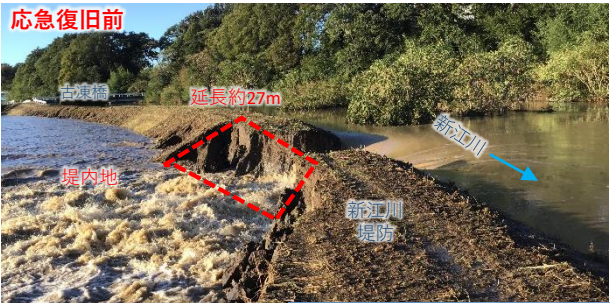
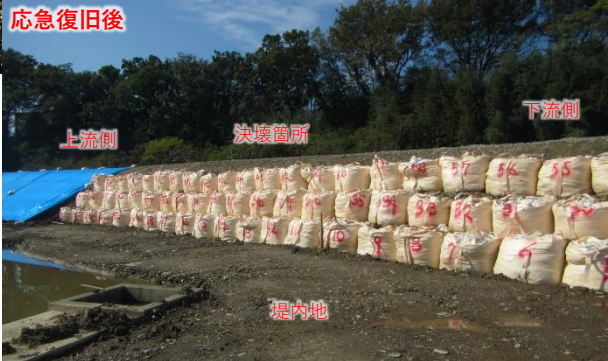
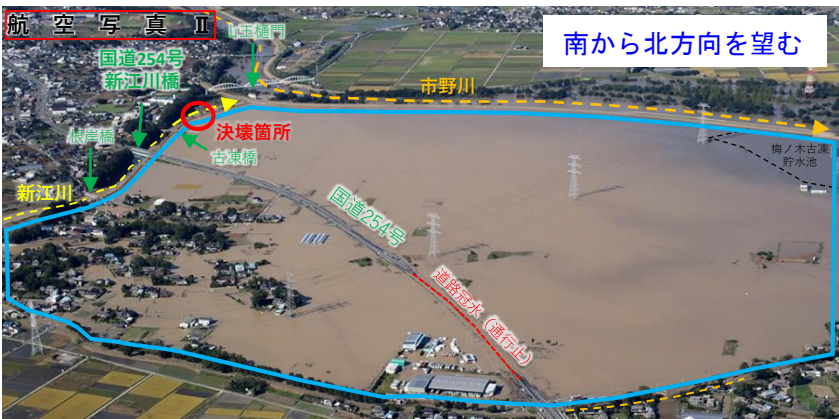
## (3) 決壊状況【2/2】(新江川)

新江川では市野川合流点付近の右岸で堤防が幅約27mに渡り決壊し、10月17日に応急復旧が完了した。
