令和3年度(2021年度)アユの遡上補助作業及び遡上調査の記録

公益財団法人サイサン環境保全基金 助成事業

# 東京湾から入間川水系へ遡上してくる アユを増やし、地域の夏の風物詩だった 川漁を復活させる 事業報告書

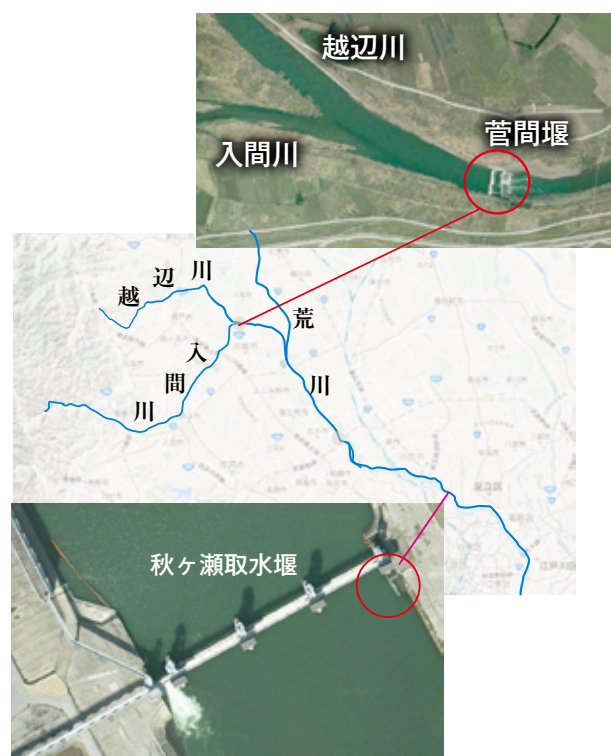
21年間の秋ヶ瀬取水堰の魚道におけるアユ遡上数の推移

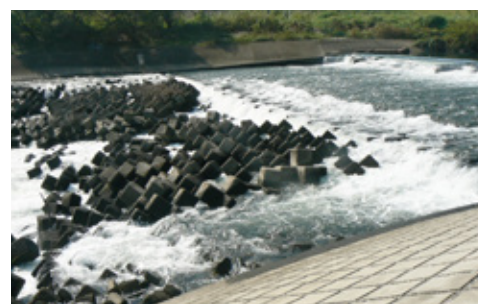
2016 年 4 月に隔壁を付け、改修を終え完成した新設の魚道。上流部に砂袋を置いて、流量調整を実施した

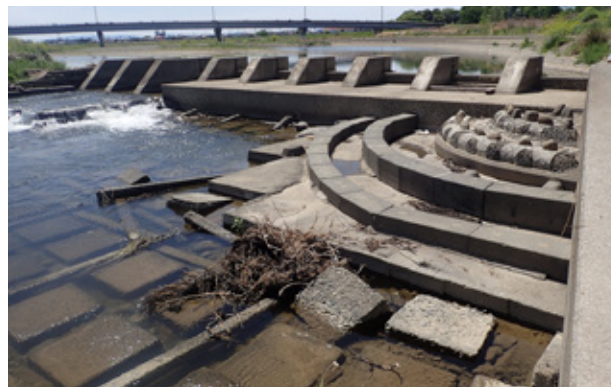
増水時と渇水時の魚道の状況、入口と出口の落差が遡上の障害になっていた

浅間堰の土砂吐け下のプールと遡上補助施設は2014年に完成した。施設は土砂吐けに堰板が設置される5月中旬以降、機能するように設計されていた。しかし、施設の入口と出口に30cmほどの落差ができ、遡上困難な状態が続いていた。そのため施設の出口に土嚢を置いてプールを作ったり、材木や単管パイプを使って仮設の遡上補助施設を作って4年間遡上環境の改善に取り組んできた。仮設施設を毎年設置することが困難ため、2021年に遡上環境を永続的に改善するために改修することにした。

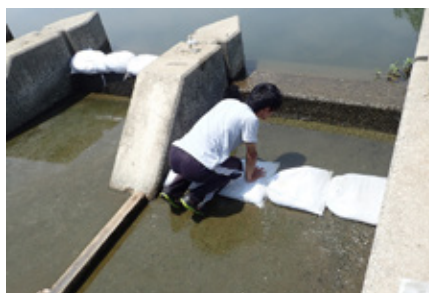
施設出口の落差を解消するために土嚢を設置（2017年）

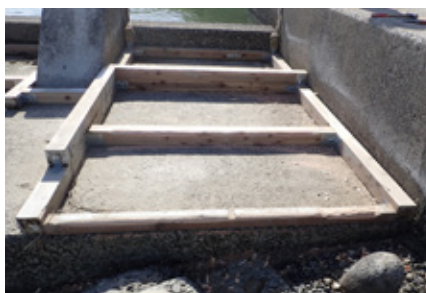
角材を使って3段のプールを設置し、遡上環境の改善を図った（2018年）

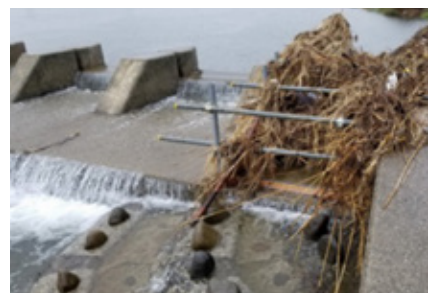
単管でプールを固定してみたが、絡んだ流木の処理が大変だった（2019年）

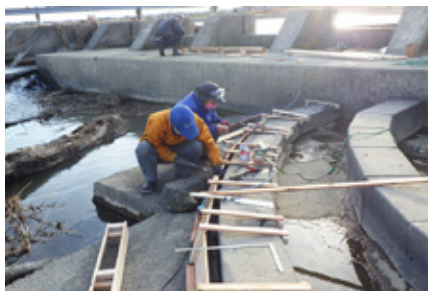
隔壁に傾斜を付ける生コン打込み用型枠を下流側に作製設置(2月23日)

24日の生コンを使った本格的な改修に向けて準備作業を行なった。施設の入口と出口にプールを作り、垂直の隔壁に傾斜をつけ、水漏れを防ぐための作業である。生コン打込み用型枠を作り、設置作業を行なった。同時にコンクリートを固着させるためブラシを使い土台のコンクリートの汚れを落とした。初めての作業のため、寒風の中、日が暮れるまで設置作業が続いた。

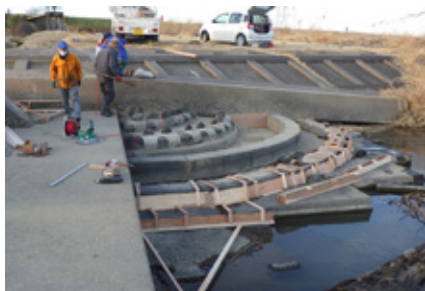
翌日の生コンの流し込みに向けて全てに型枠を設置完了した(2月23日)

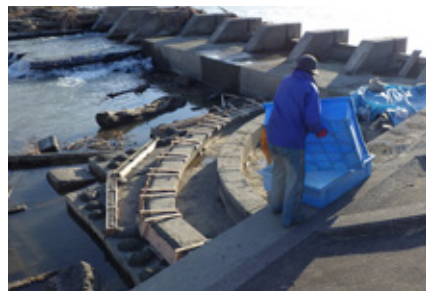
生コン1㎡を10個の容器に受け、型枠へ打込み、残りを土嚢袋に(2月24日)

10時に生コン運搬車が現地に到着し、1㎡の生コンを、10個の大型コンテナと大型プラスチックたらいに大急ぎで移した。生コンが固まる前に、生コン打込み用型枠に順次流し込んで行った。流し込みが終わった後は、流速を抑えるための団子状のコンクリートの塊を置いて行った。残った生コンは土嚢袋に入れ、中央部の土砂吐け下流のプール脇に、落差を解消するため投入した。

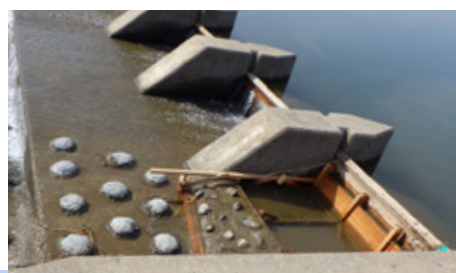
型枠を外す直前の施設出口に造った新設プールと流速制御のためのコンクリートの塊(3月16日)

生コンが固まる期間が来たので、生コン打込み用型枠の撤去作業を行なった。また下流側2段のコンクリートブロックの角を、魚が上り易いように削って角を落とした。全体に障害になっていた垂直の隔壁がなくなり、大幅に遡上環境を改善することができた。土砂吐けの下流に置いた袋に詰めたコンクリートは増水で流されていた。ここの落差解消は今後の課題として残った。

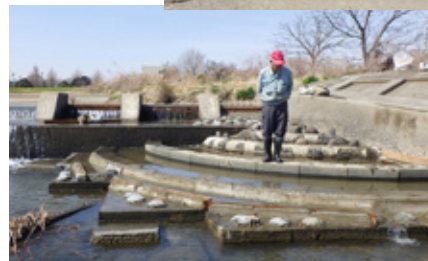
施設入り口に造った新設プールと流速制御用のコンクリートの塊。一部の型枠木材は撤去できずそのままにした(16日)

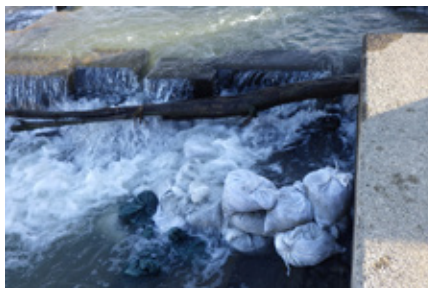
土砂吐け下のプールの落差解消のため置いた土嚢は一部流された(16日)

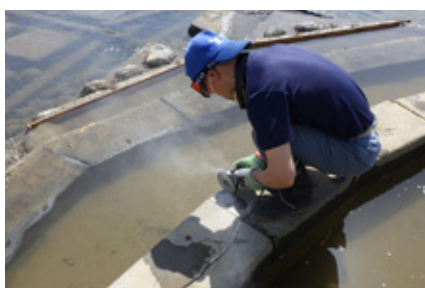
2段目の角形コンクリートブロックは、遡上し易いように角を削った(16日)

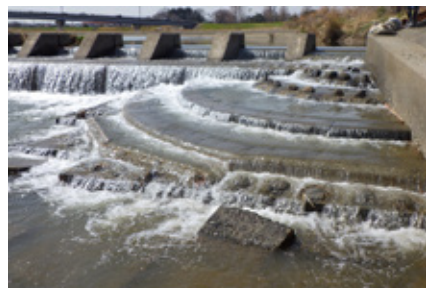
プールを新設し、隔壁を上り易くすることで、遡上環境を改善できた。(16日)

目視ではアユ以外の魚が施設を遡上していることを確認しているの、改修により遡上環境は改善されていると思われる。ただし、堰板が外されている時期での中央プールへの遡上環境改善や流された下流部の隔壁の再改修など、課題も残っている。

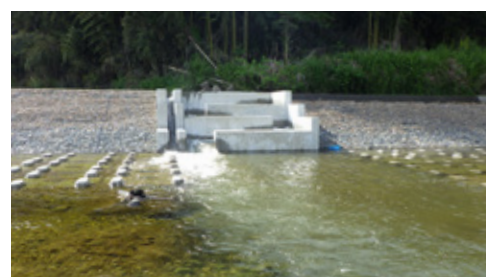
今回効果調査した矢来堰に新設された階段式魚道。

矢来堰の魚道は台風による氾濫のため、1 年遅れで完成した。蛇籠の堰のため難しい条件の中設計された特殊な階段式魚道で、遡上効果が心配された。

出口のうけによる調査でも、アユ以外の魚が遡上していることが確認されている。渇水時に落差ができることや、出口の隔壁の位置が悪く、呼水水路に魚が落ちる可能性があるように思われたが、現状でも魚が利用していることが確認できた。
