第28回荒川流域再生シンポジウム

荒川・入間川水系における河川環境を改善するために

長楽堰における魚道設置活動と課題

報告者：山本 悦男

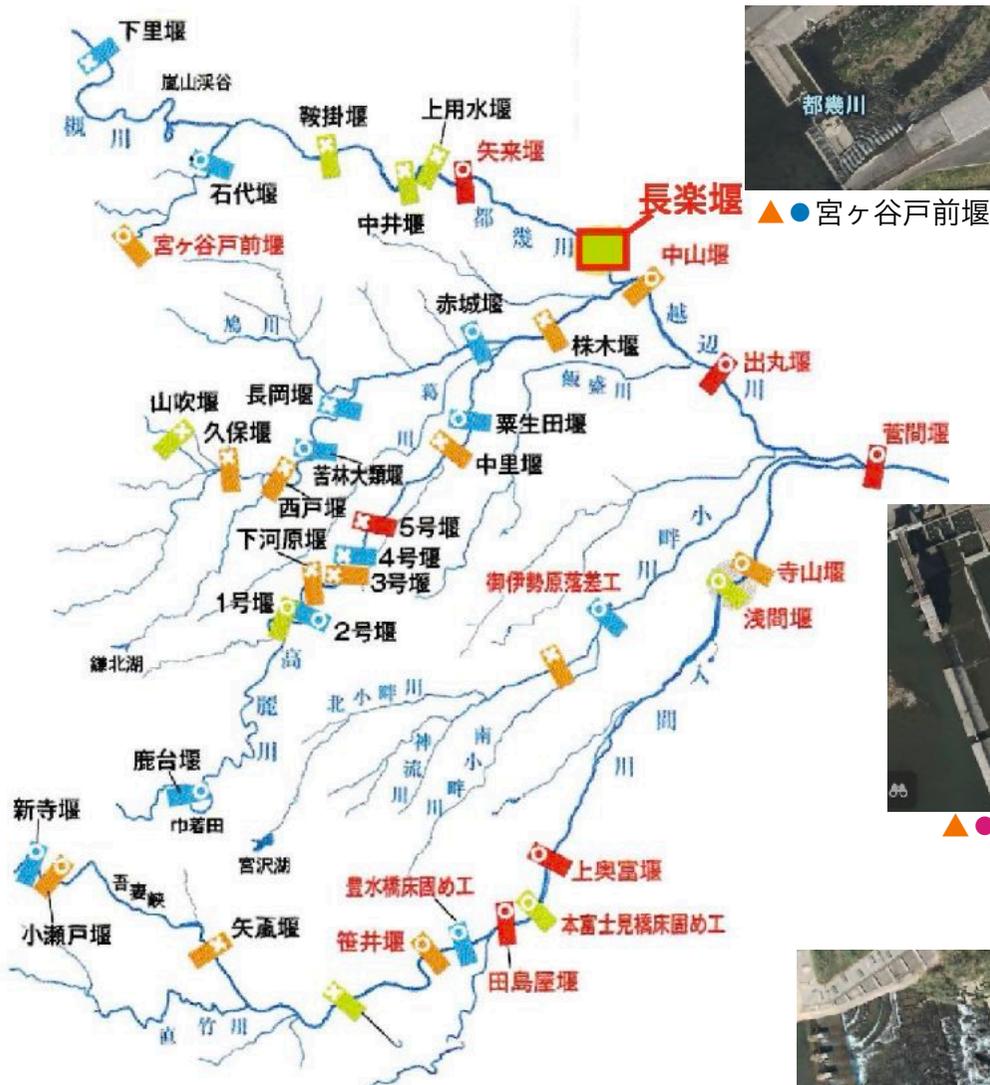
入間川水系の堰と新しくできた魚道

- 落差が1以上ある全く遡上困難な堰・床固め工
- 落差が50cm以上ある遡上困難な堰・床固め工
- 落差が20cm以上あり多少粗上に問題がある堰・床固め工
- 落差が20cm以内で粗上可能な堰・床固め工

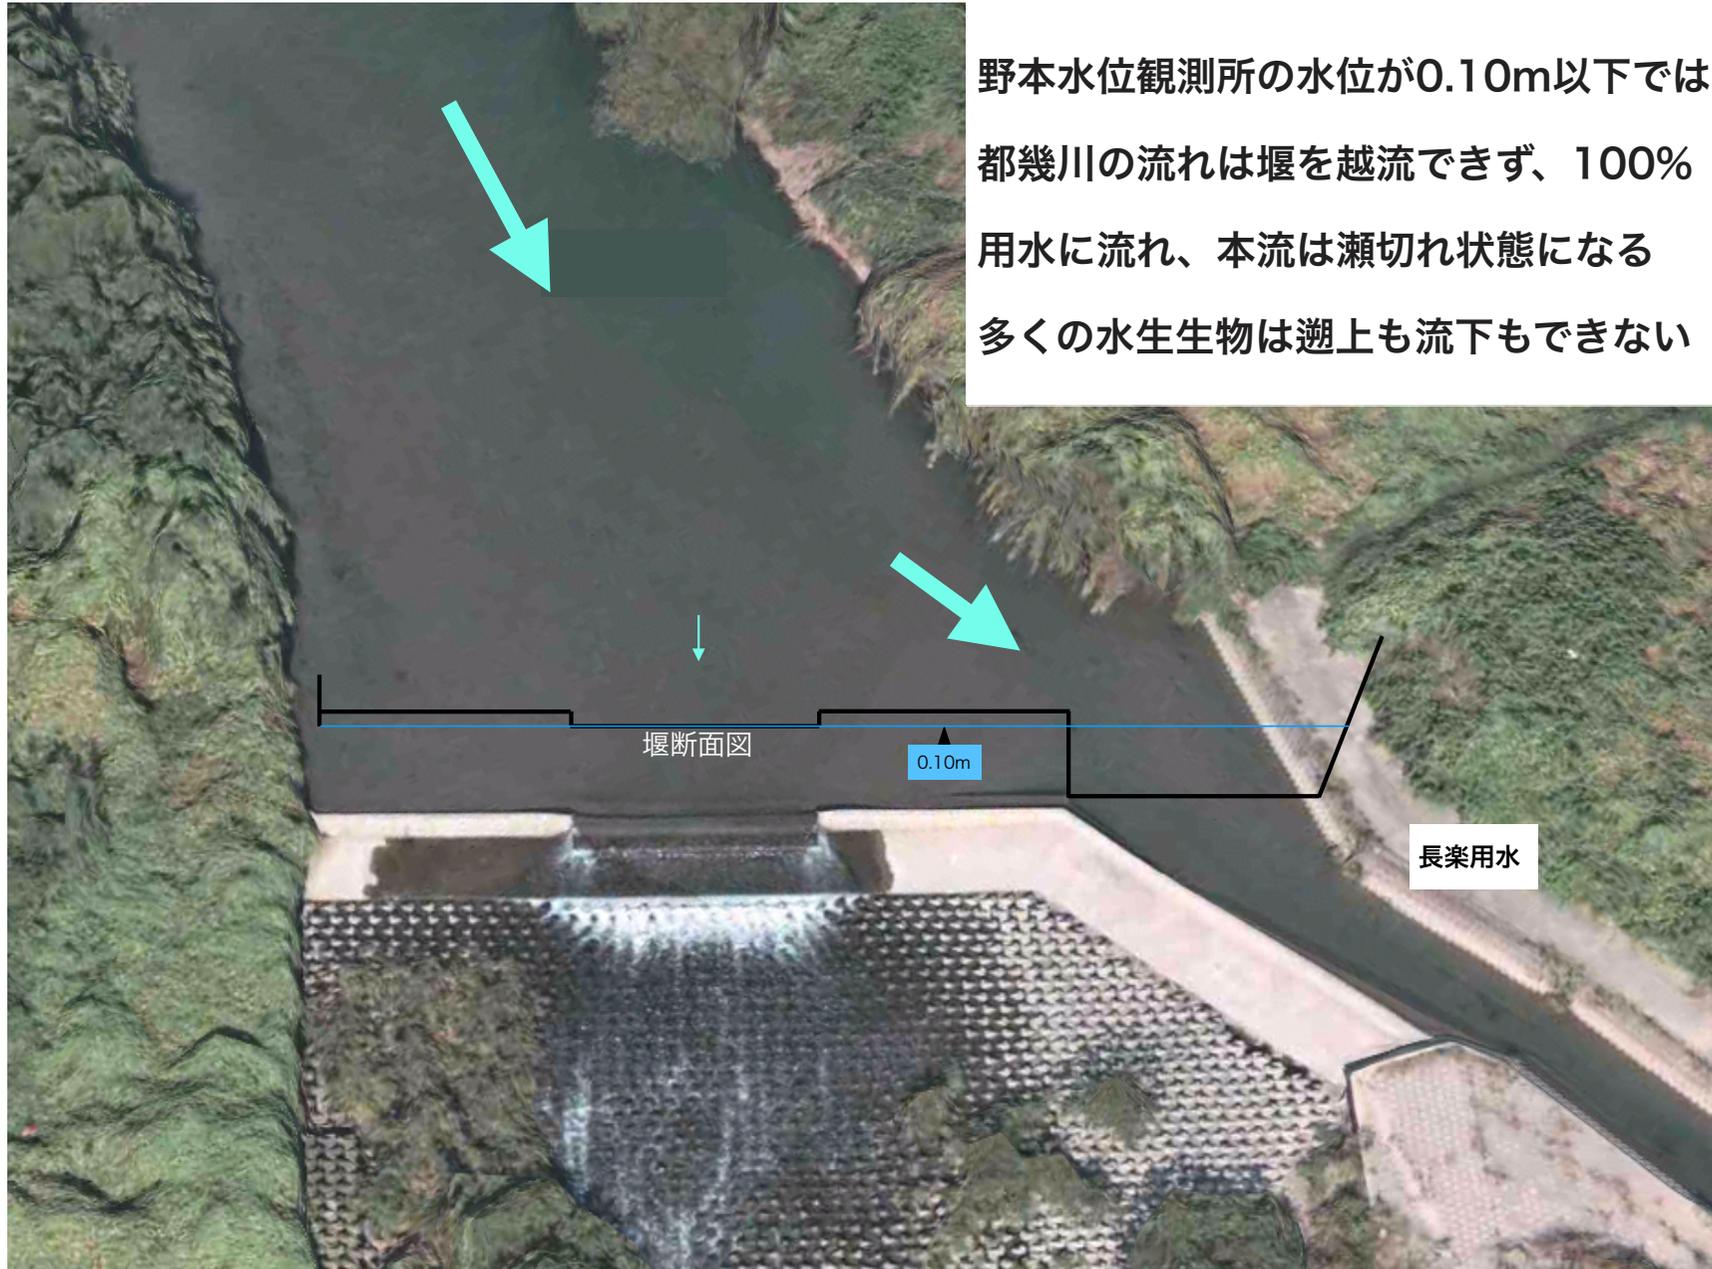
長楽堰

野本水位観測所の水位が0.10m以下では
都幾川の流は堰を越流できず、100%
用水に流れ、本流は瀬切れ状態になる
多くの水生生物は遡上も流下もできない

- 長楽堰では灌漑時期、上流部にある他の取水堰での取水により水量が不足気味
- 長楽堰の流量が長楽用水の慣行水利権水量(最大 $1.258\text{m}^3/\text{s}$)を下回ることが多い
- 長楽堰では灌漑時期、野本水位観測所の水位が 0.10m を下回ることが多い
- 野本水位観測所の水位が 0.10m を下回ると都幾川に瀬切れが起きる
- 灌漑時期は4月~9月、稚アユの遡上~アユ孵化仔魚の流下時期に重なる
- 堰越流量不足は稚アユの遡上、アユ孵化仔魚の流下を妨げる
- 長楽堰上流の滞筋は長楽用水に向かっている
- アユ流下仔魚の多くが長楽用水に流入する可能性が高い

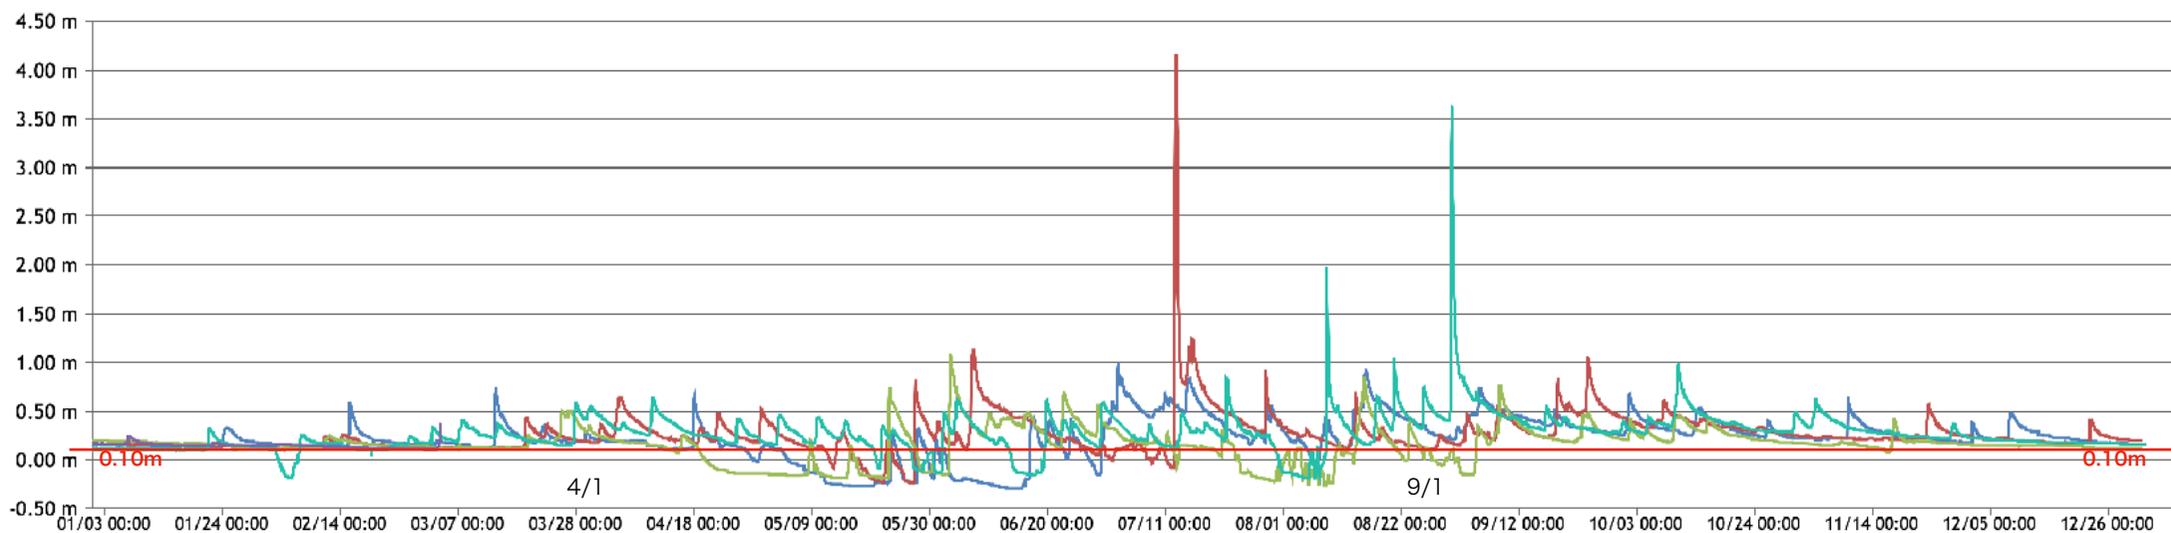
野本水位観測所の近年の水位傾向

2021～2025年の野本観測所の年間水位グラフを重ねると

4月から9月の灌漑時期、多くの年で水位が0.10mを下回っている

水位が0.10mを下回ると都幾川の水が100%長楽用水に取られて瀬切れ状態になる

Non-Commercial Version 荒川水系 都幾川 野本観測所 2021年 — 荒川水系 都幾川 野本観測所 2022年 — 荒川水系 都幾川 野本観測所 2023年 — 荒川水系 都幾川 野本観測所 2024年 — 荒川水系 都幾川 野本観測所 2025年

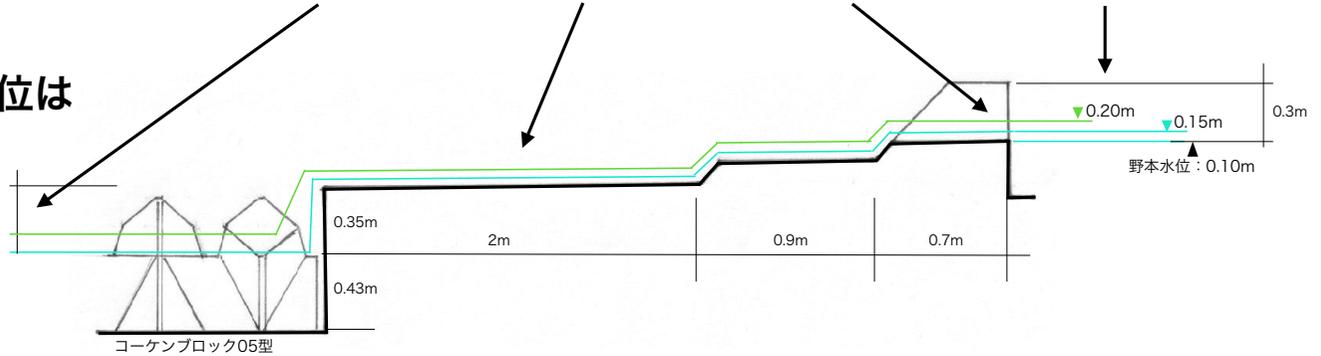
長楽堰遡上環境

野本水位観測所の水位
と長楽堰越流水深

調査日	堰下落差 cm	堰中たたき水深 cm	堰上越流水深 cm	野本水位 cm
2022.5.11		0	0	10
2023.12.28	40~45	1.5~2	1.5~2	12
2022.12.18	32	3	4~5	▼ 15
2022.3.28(参考値)	20~25	~7	9~10	▼ 20

アユの遡上に必要な野本水位観測所の水位は
魚道なしだと、0.25~0.30m以上
魚道があれば、0.15~0.20m以上
必要と思われる
