# 魚道の本来の機能と 改善する方向性について

日本大学理工学部土木工学科  
環境水理研究室  
教授 安田陽一

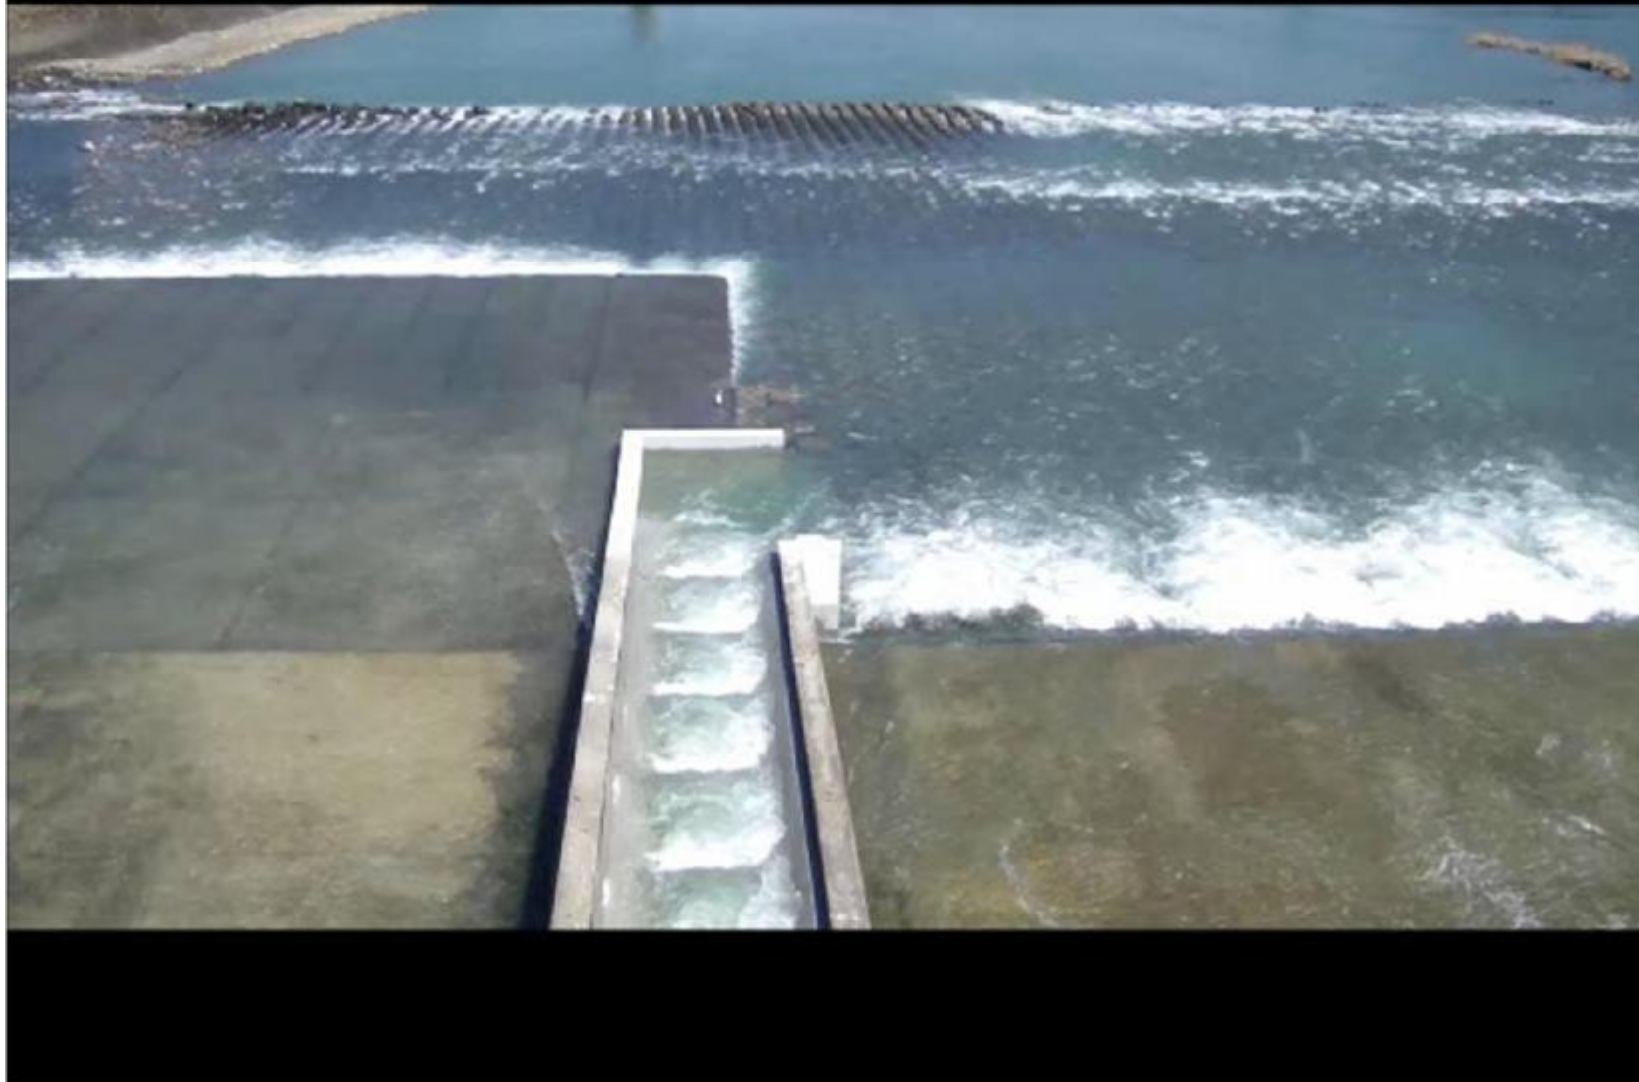
# 改良後の魚道と河川との接続環境

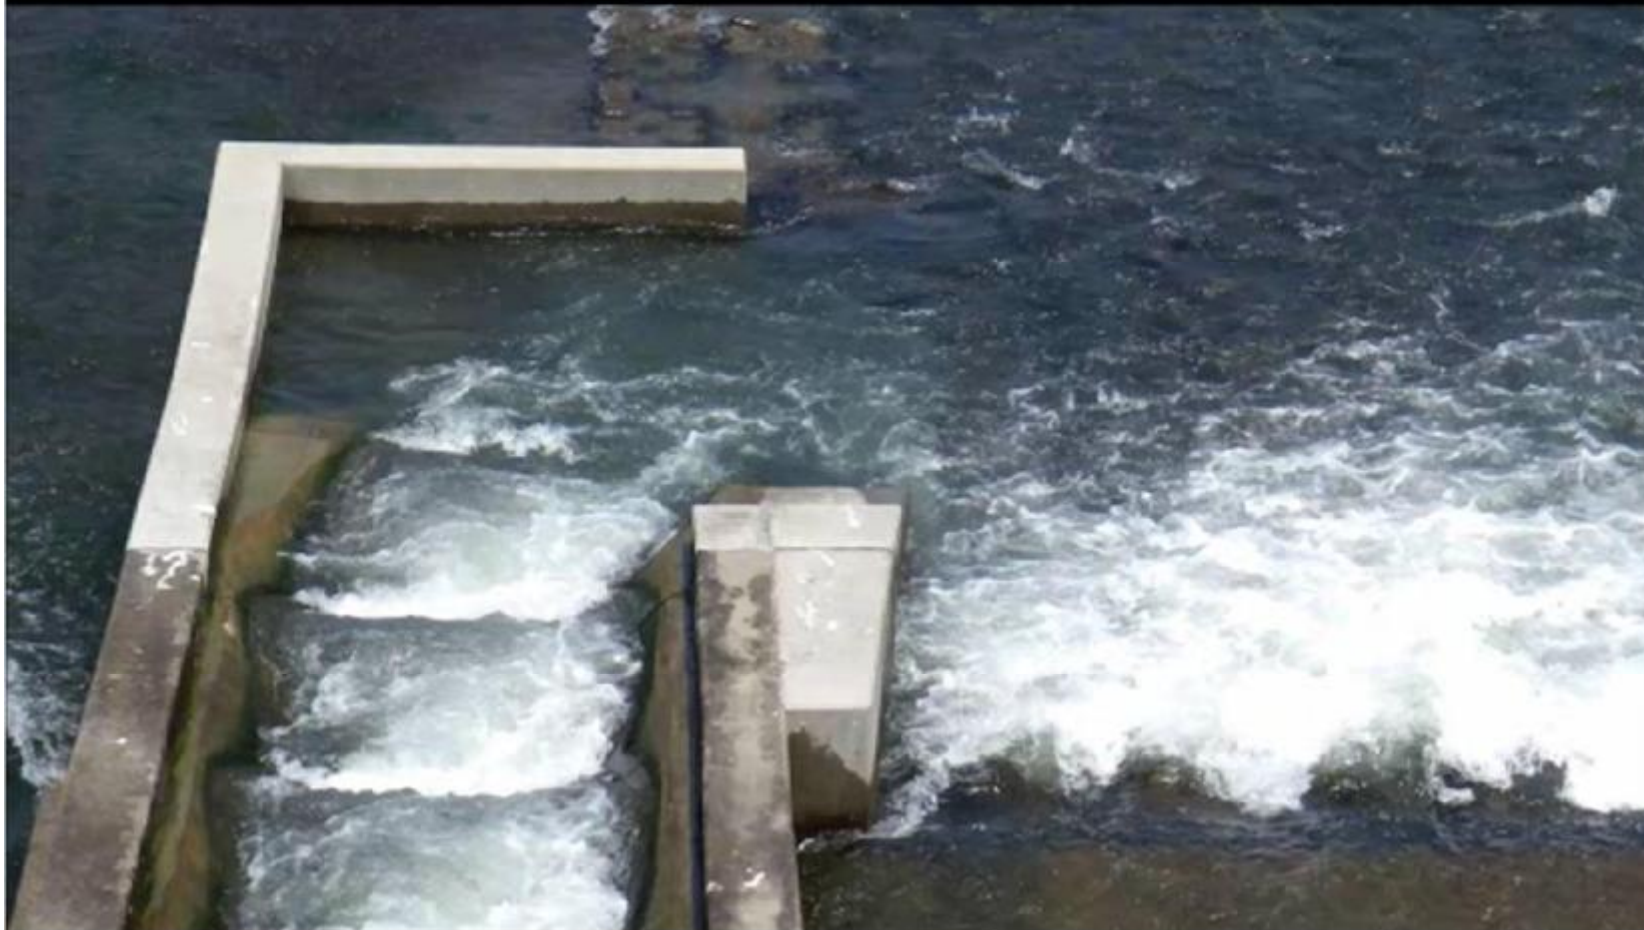
# 魚道下流部の流れ

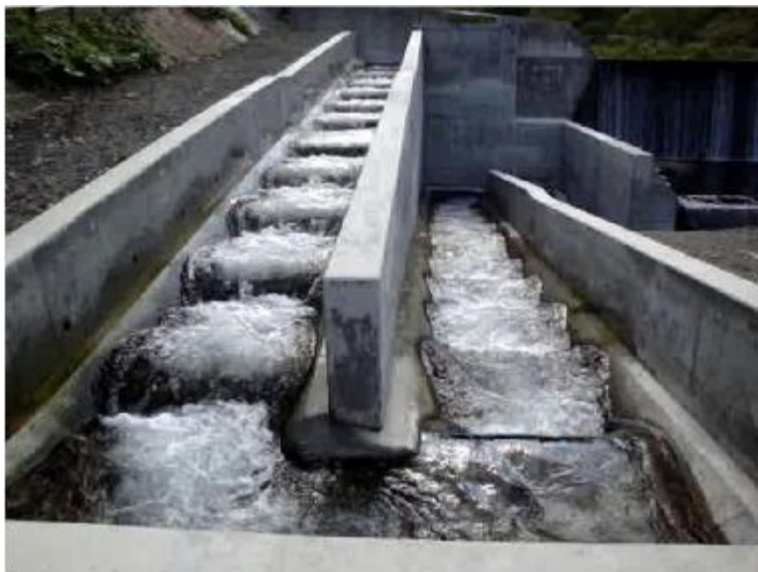
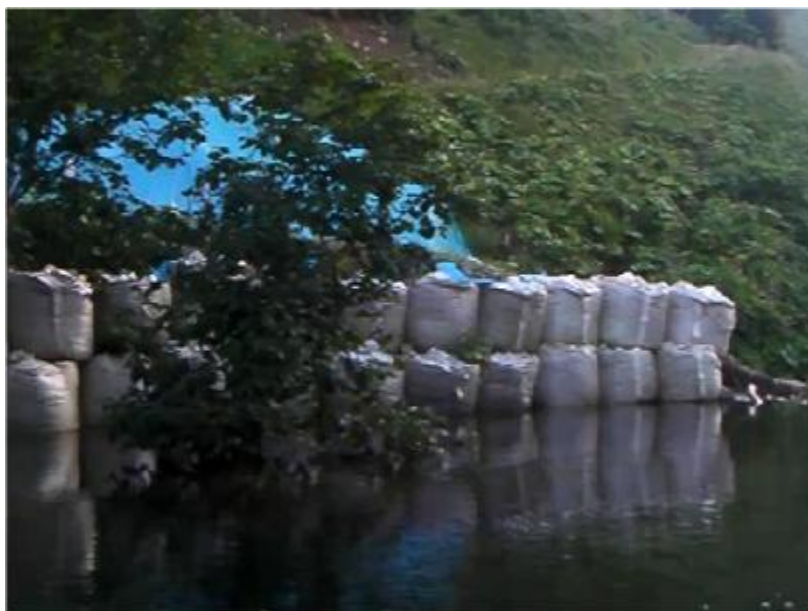
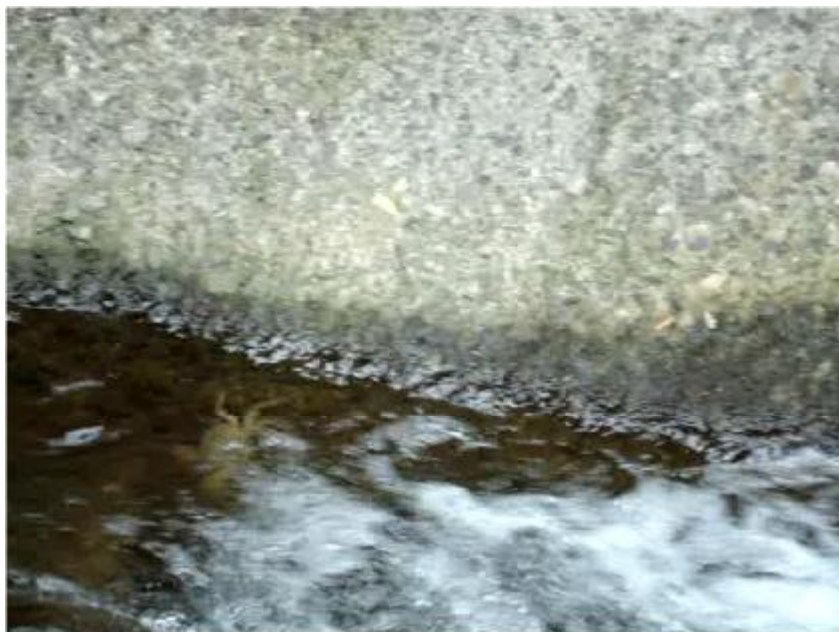
折り返し台形断面  
魚道および直上流  
の流況、遡上行動、  
定位している状態

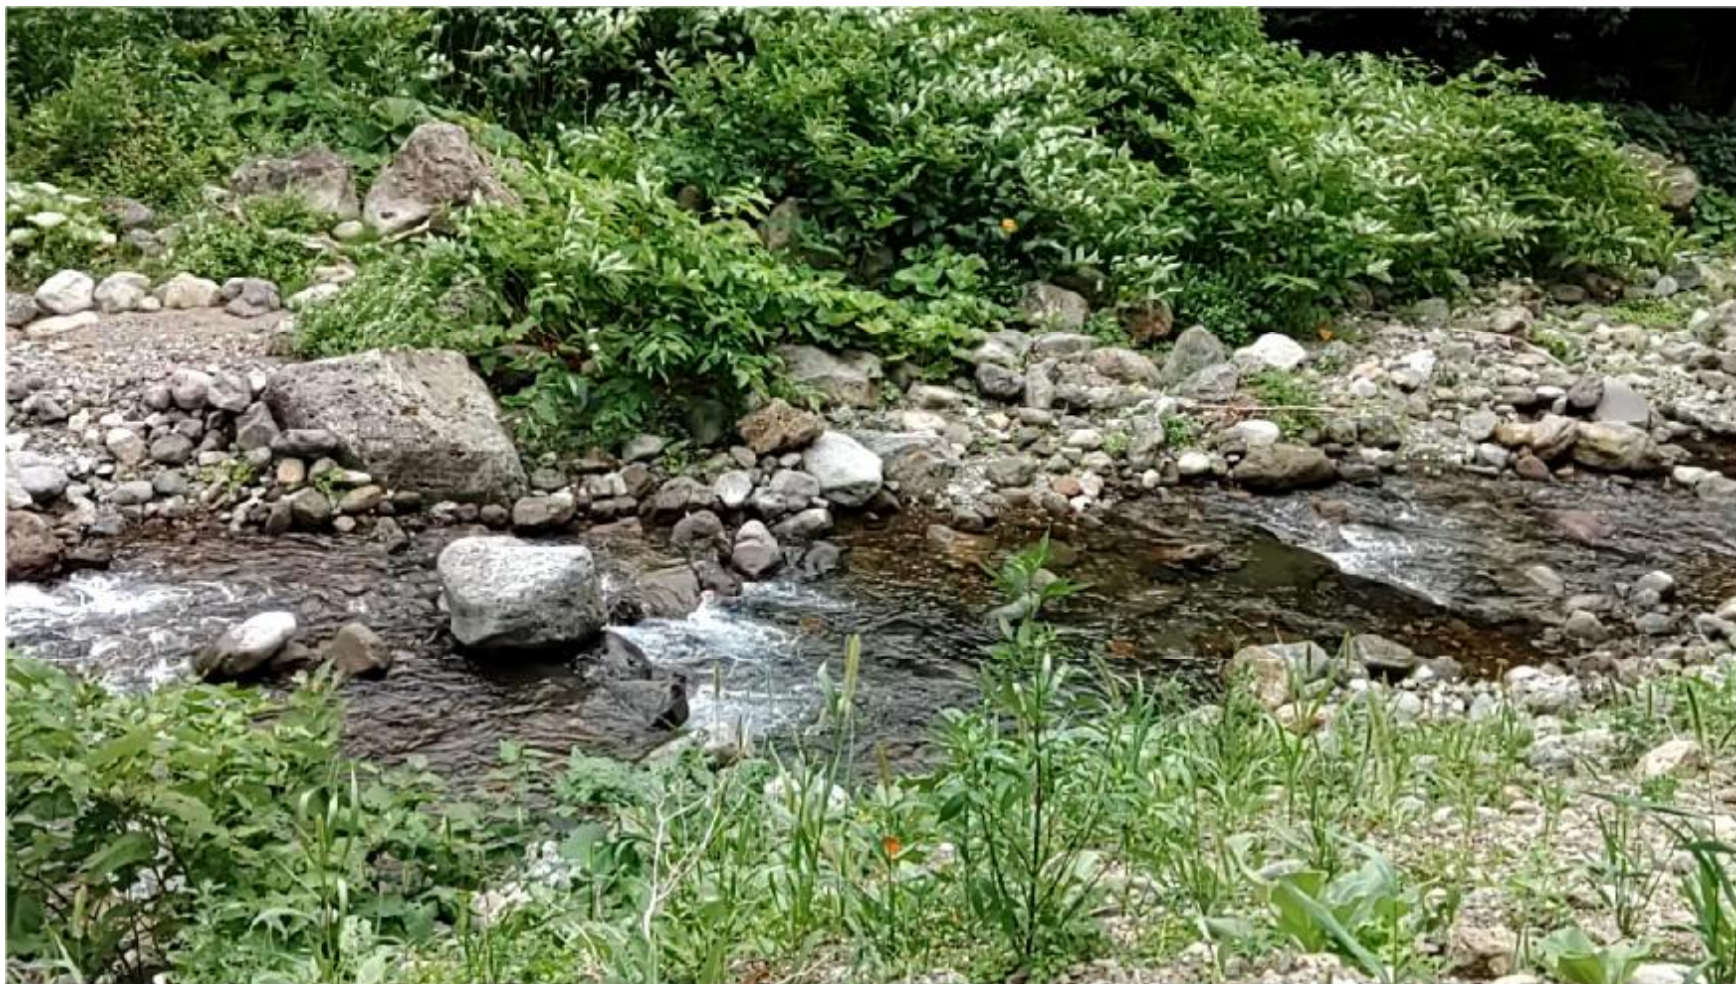
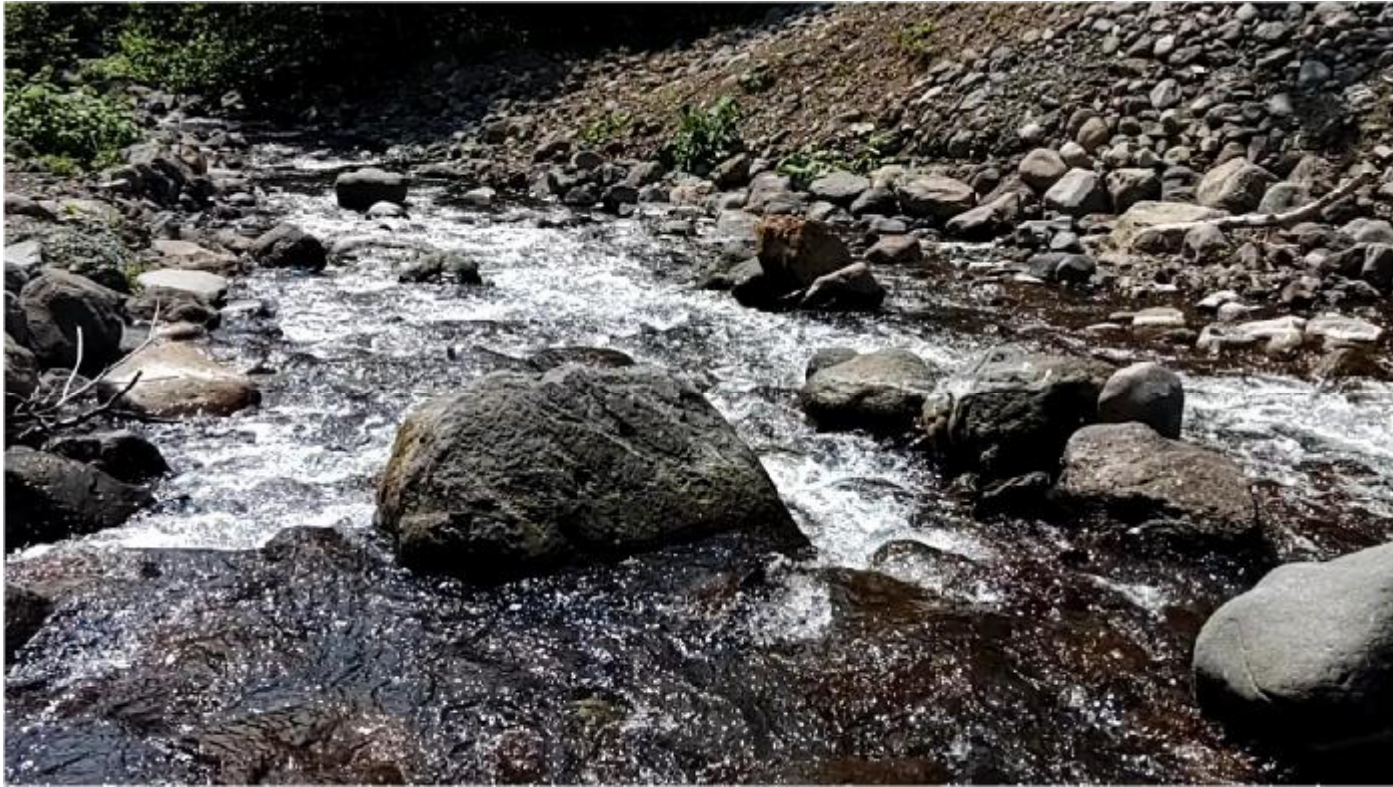
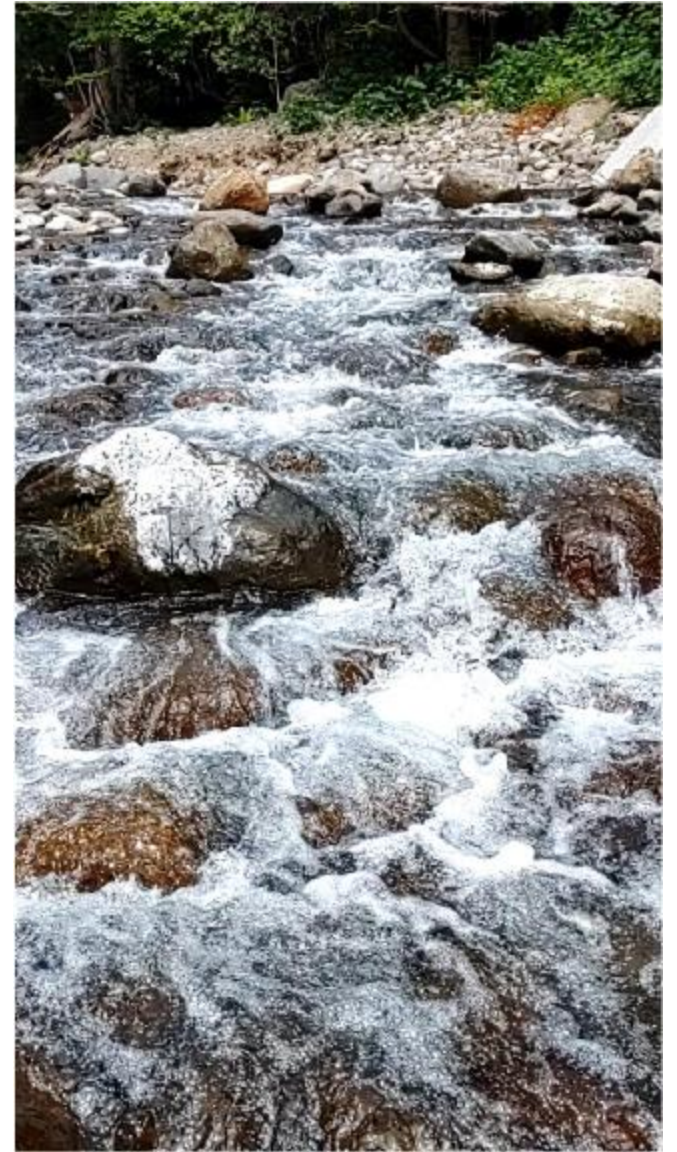
# イワウベツ川の治山堰堤で実施した石組みによる河川環境改善の事例

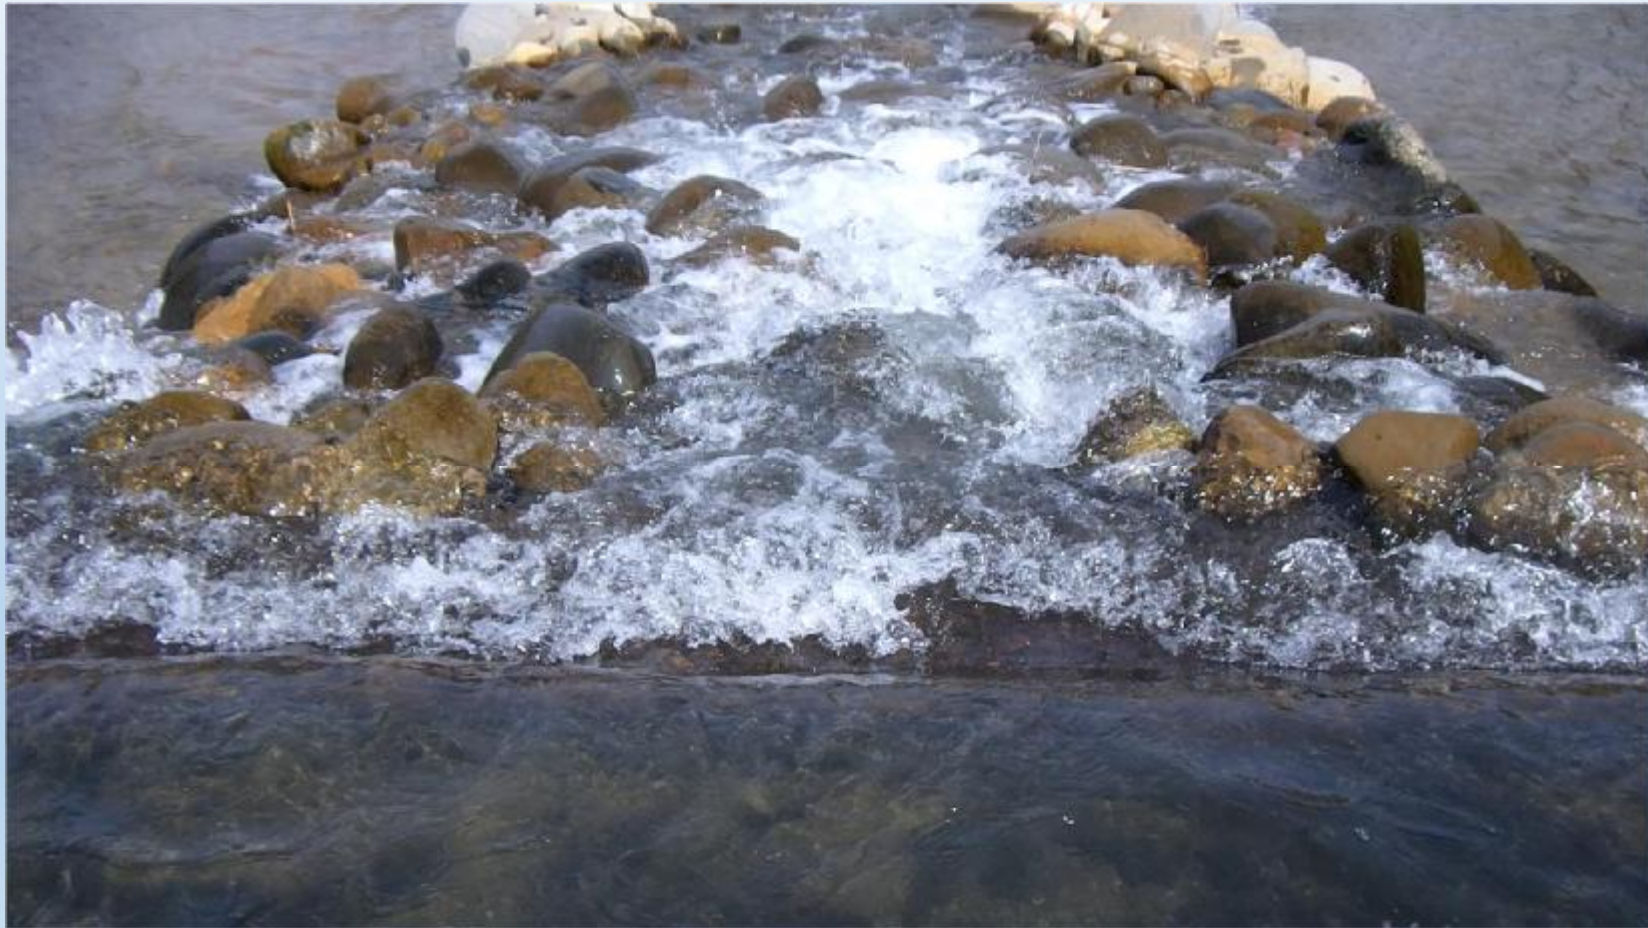
# 新潟県見附市内を流れる稚児清水川の 太田堰に設置した斜路式石組み魚道

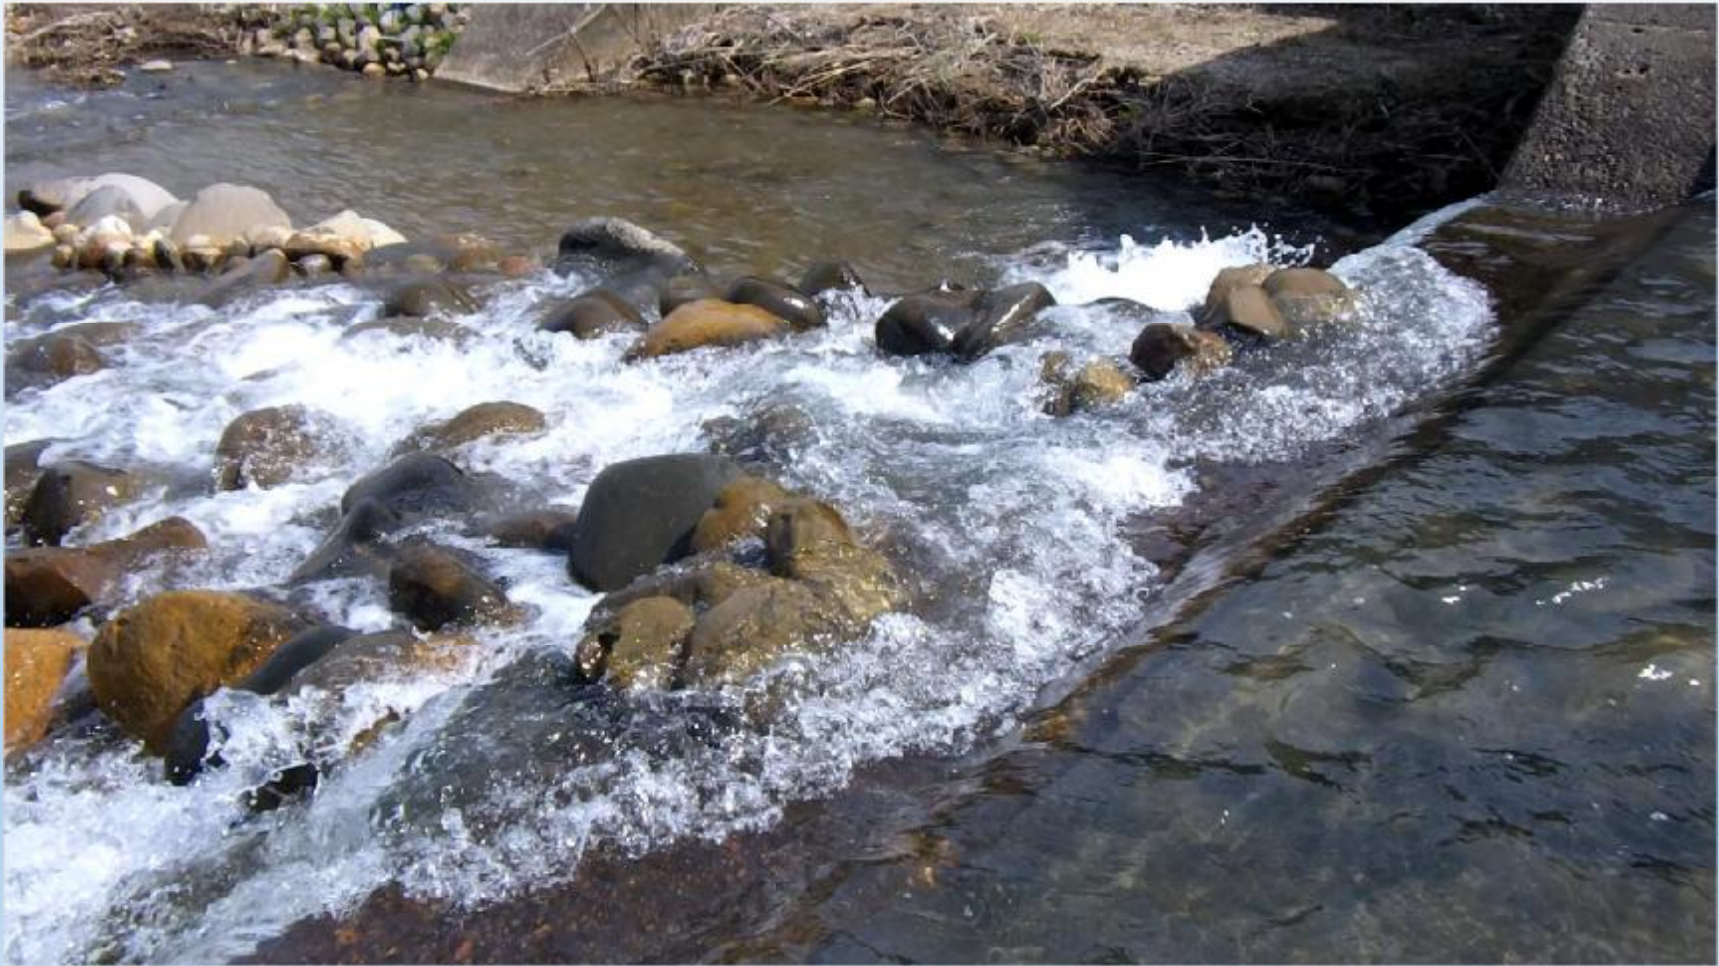
# 石組みの隙間の水深が30cm前後ある状態

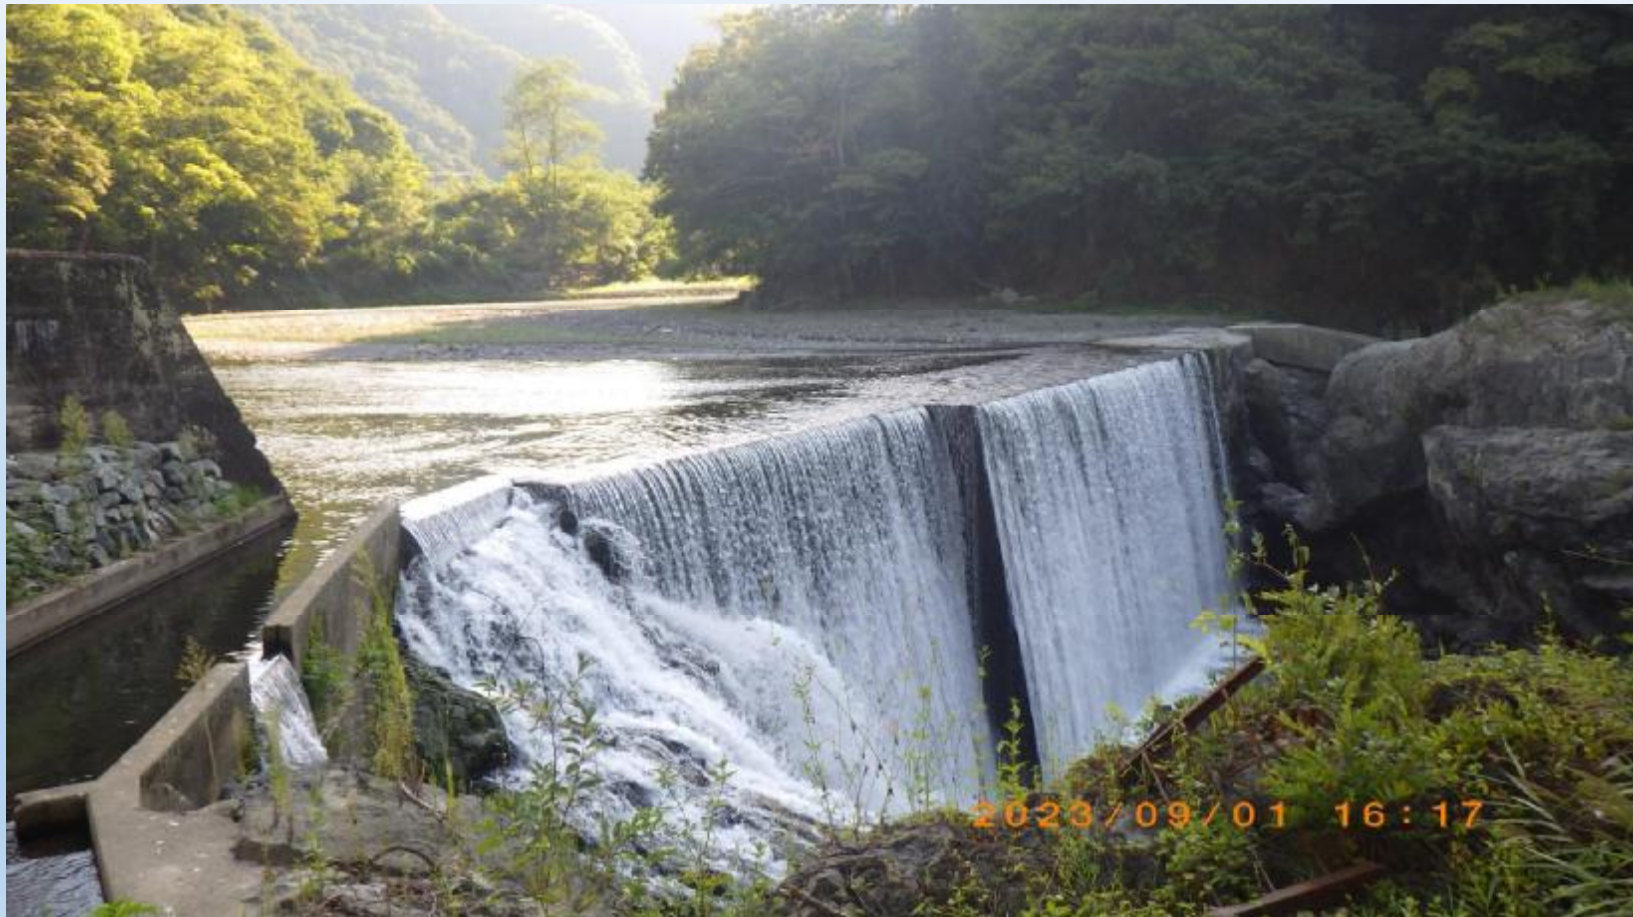
# 蛇木の滝と名付けられた砂防堰堤（神流川）

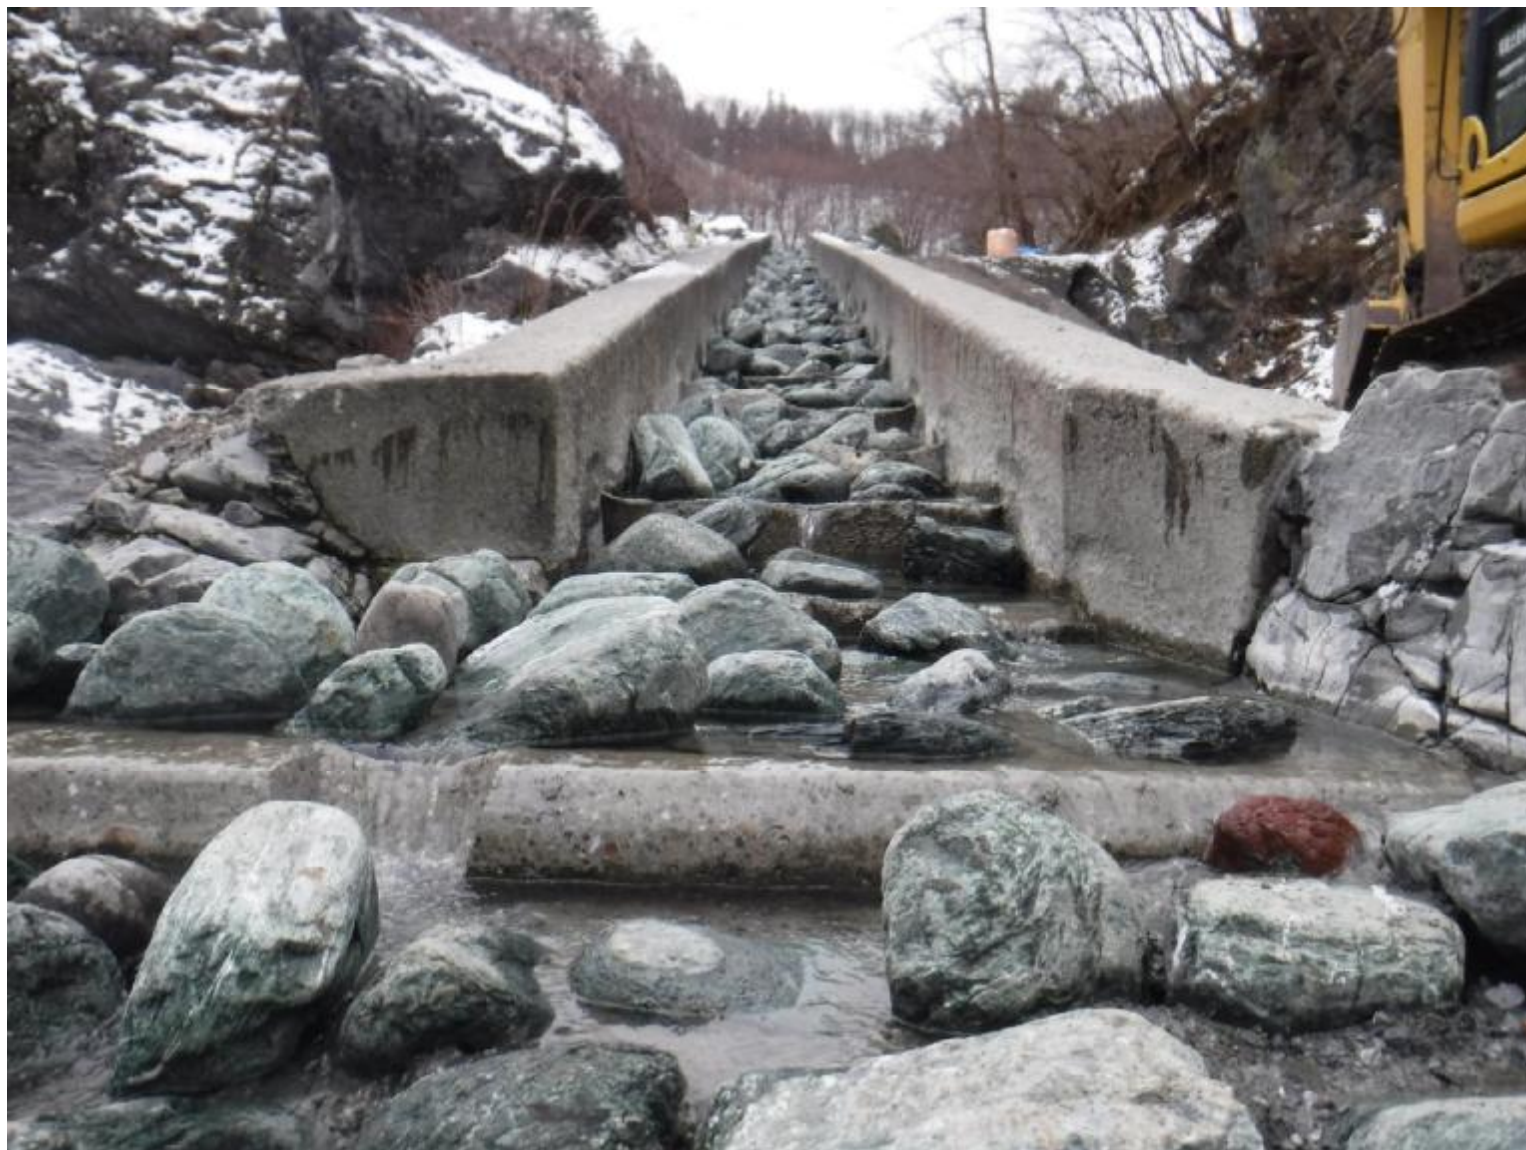
1/5勾配の  
プール式魚道

# 全長40m、幅1.5m、8分の1勾配の改良魚道

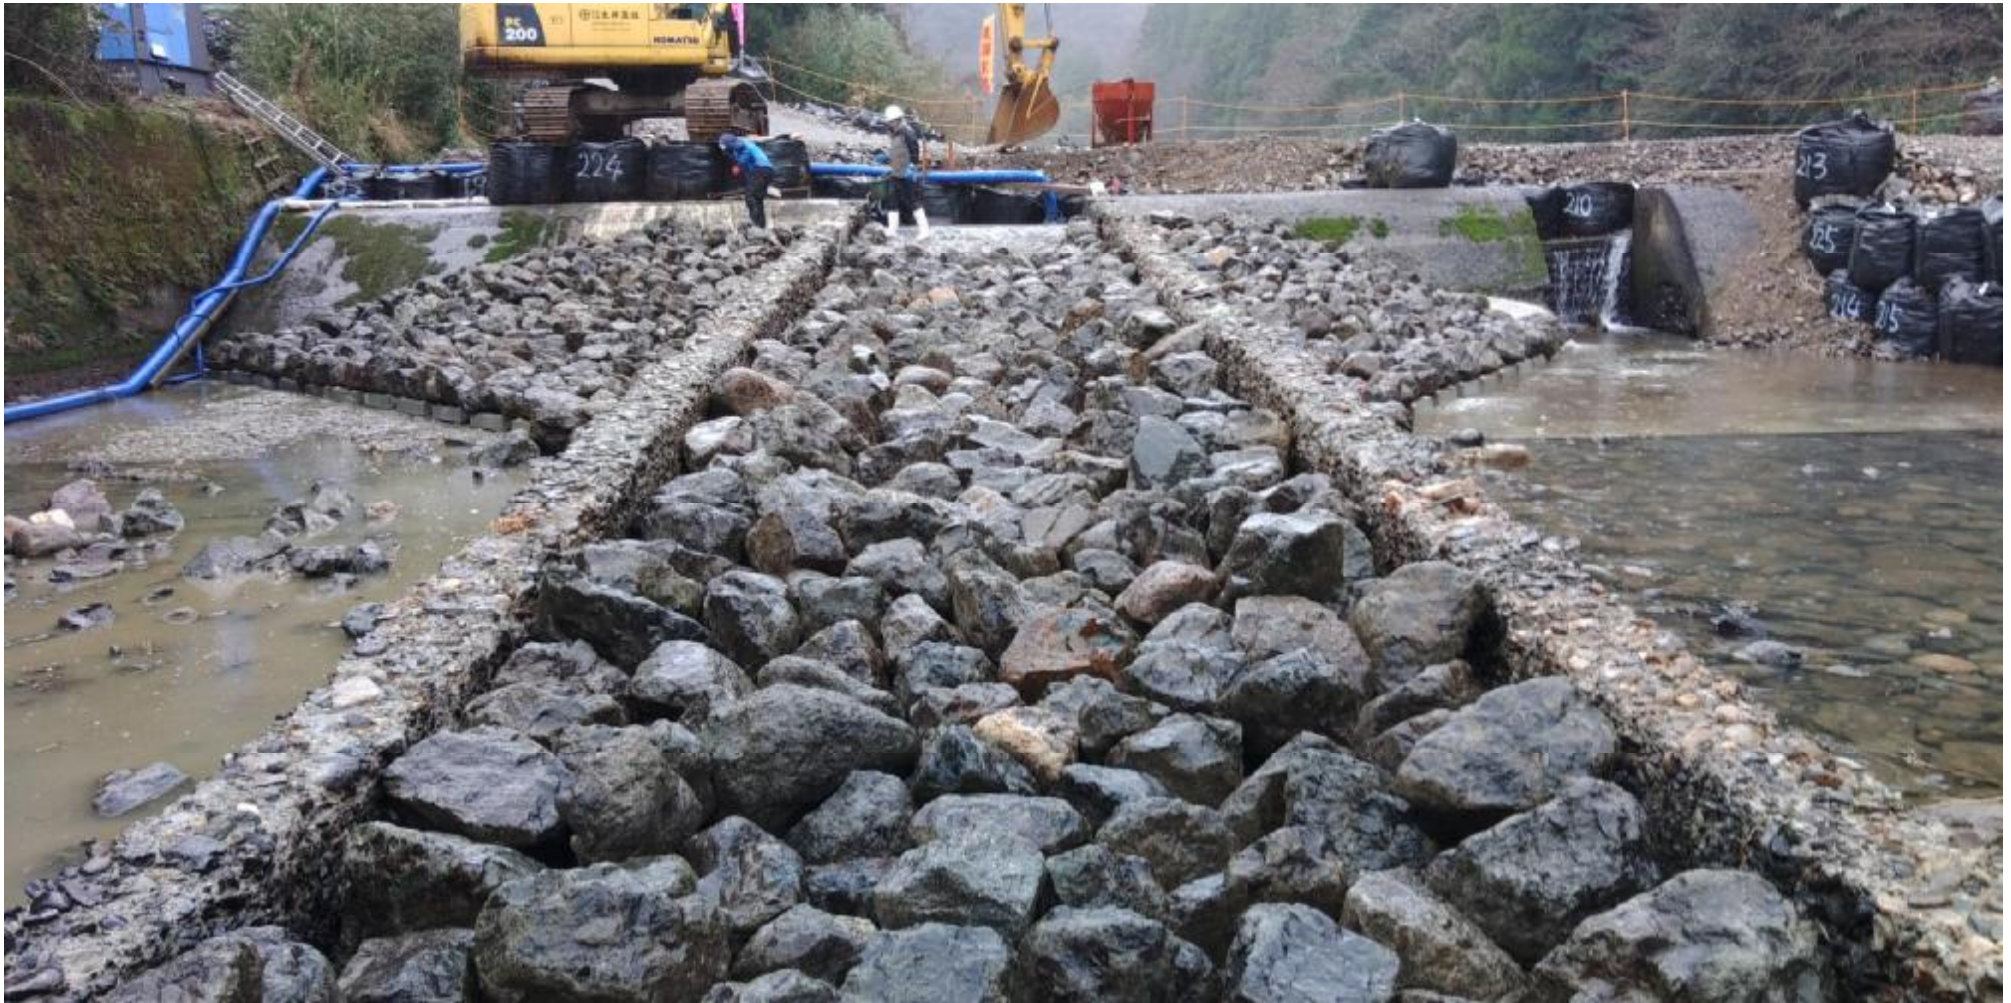
## 島根県出雲市内を流れる神戸川にある頭首工の改善事例

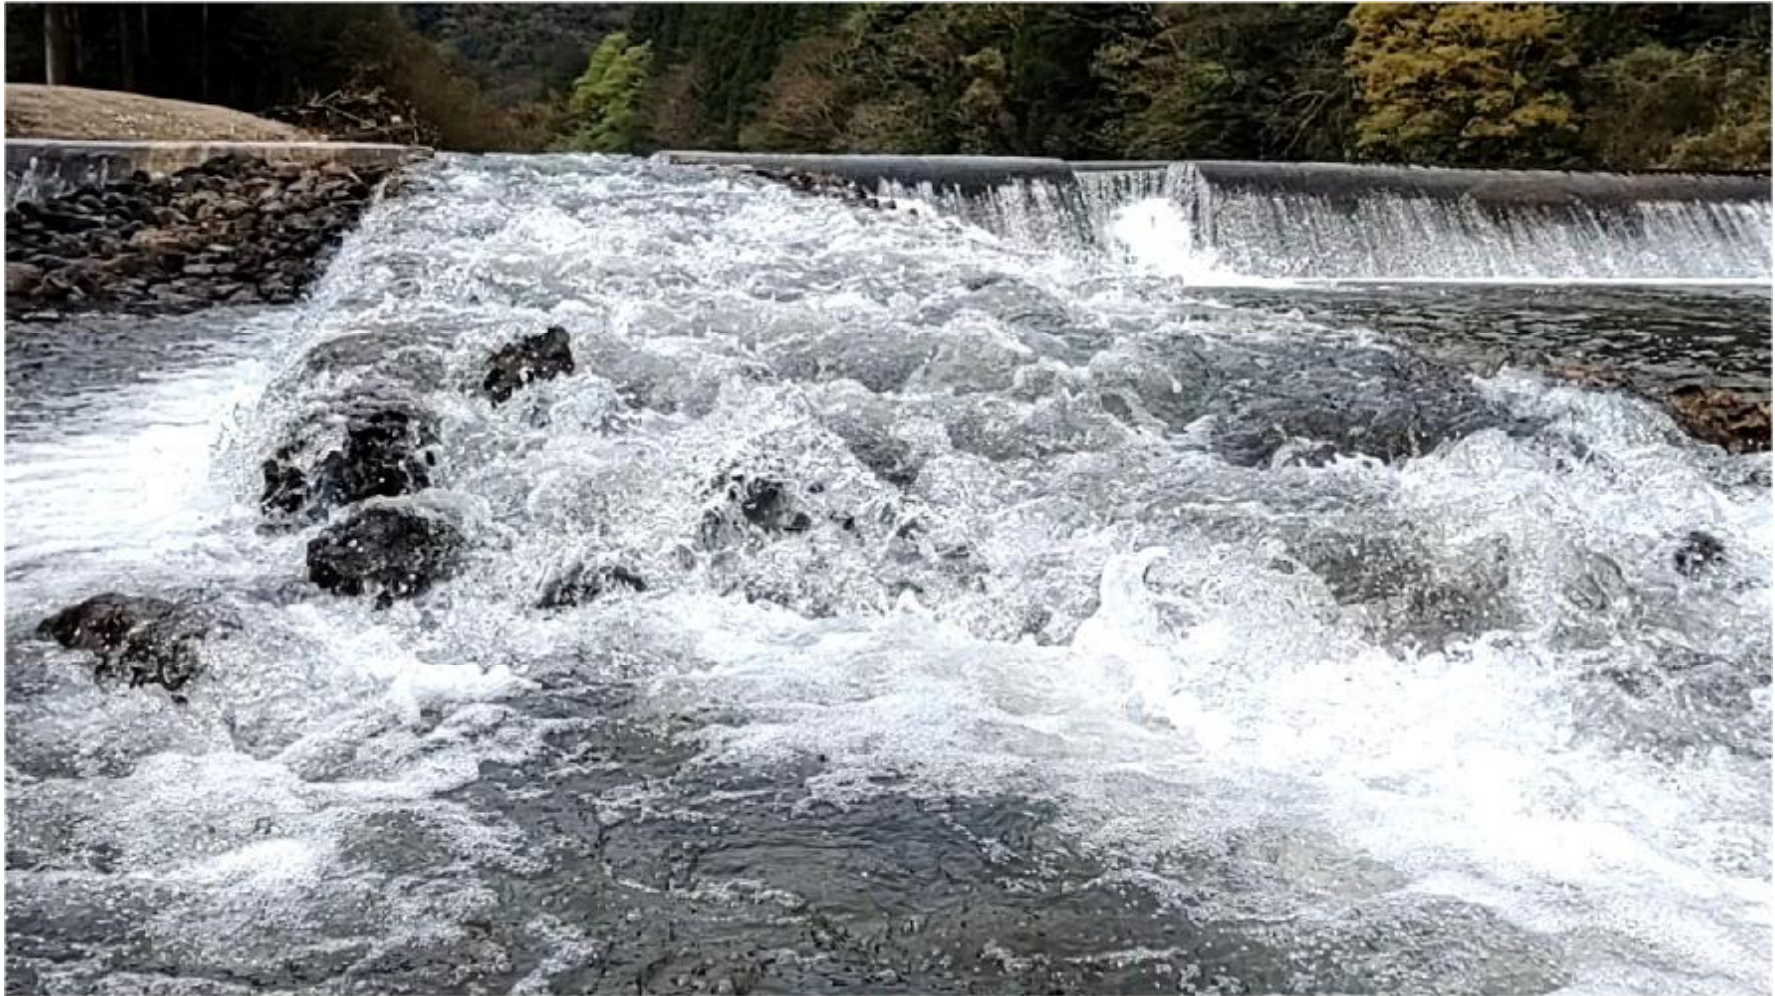
# 石組み魚道を越える流れ

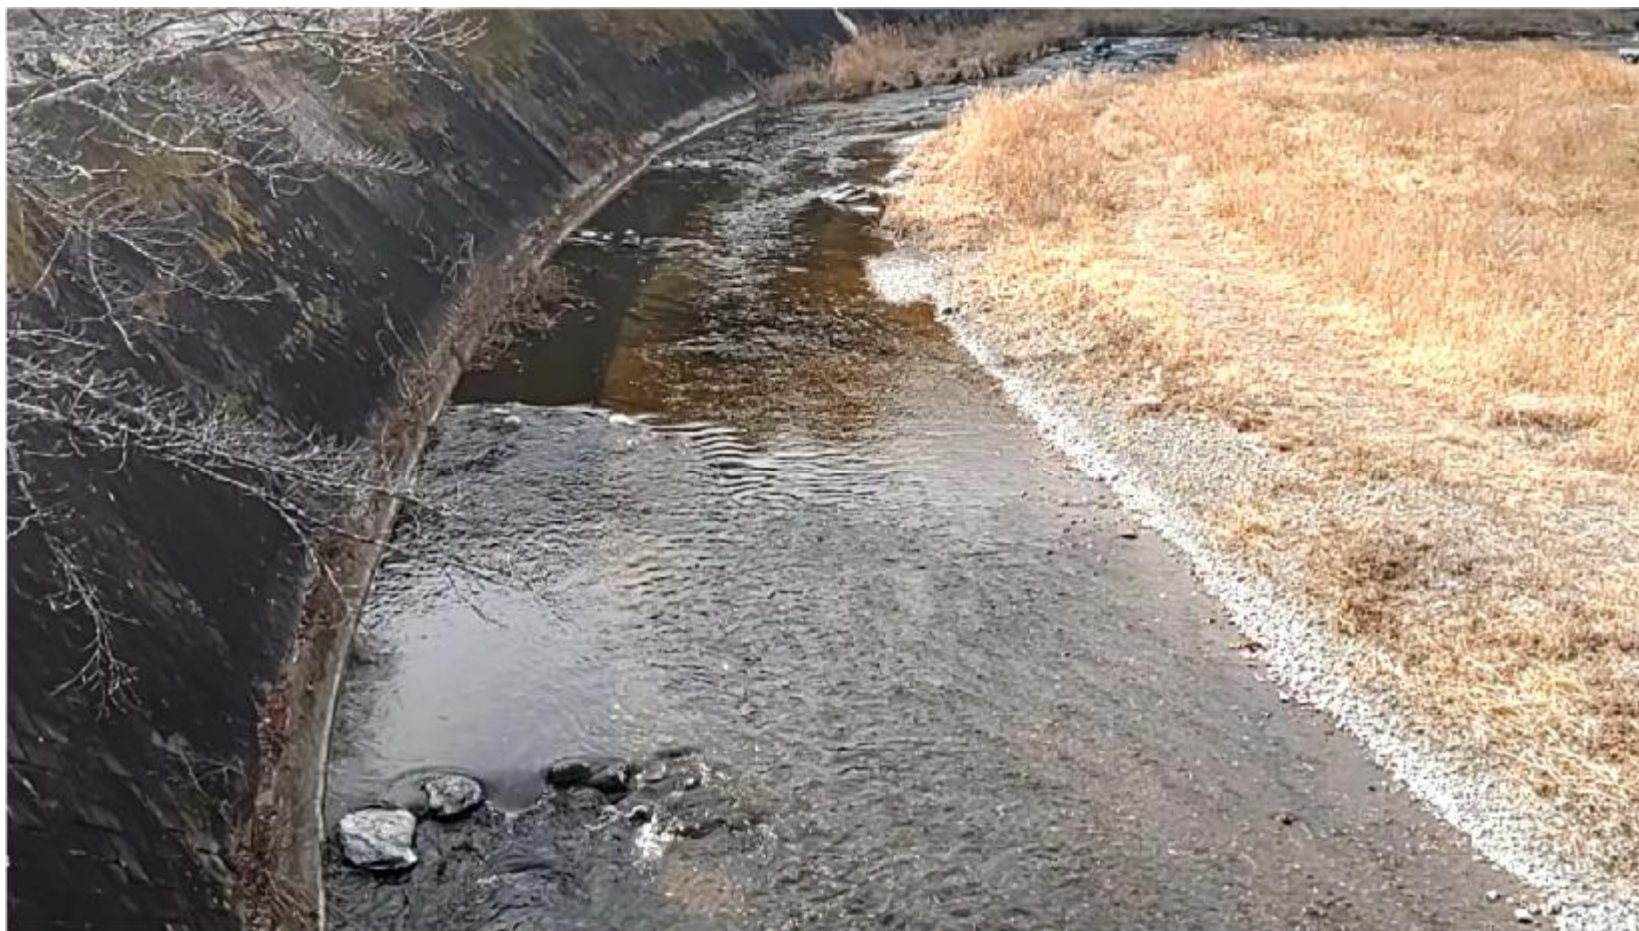
# 神流川上野村付近の湾曲部の環境改善事例

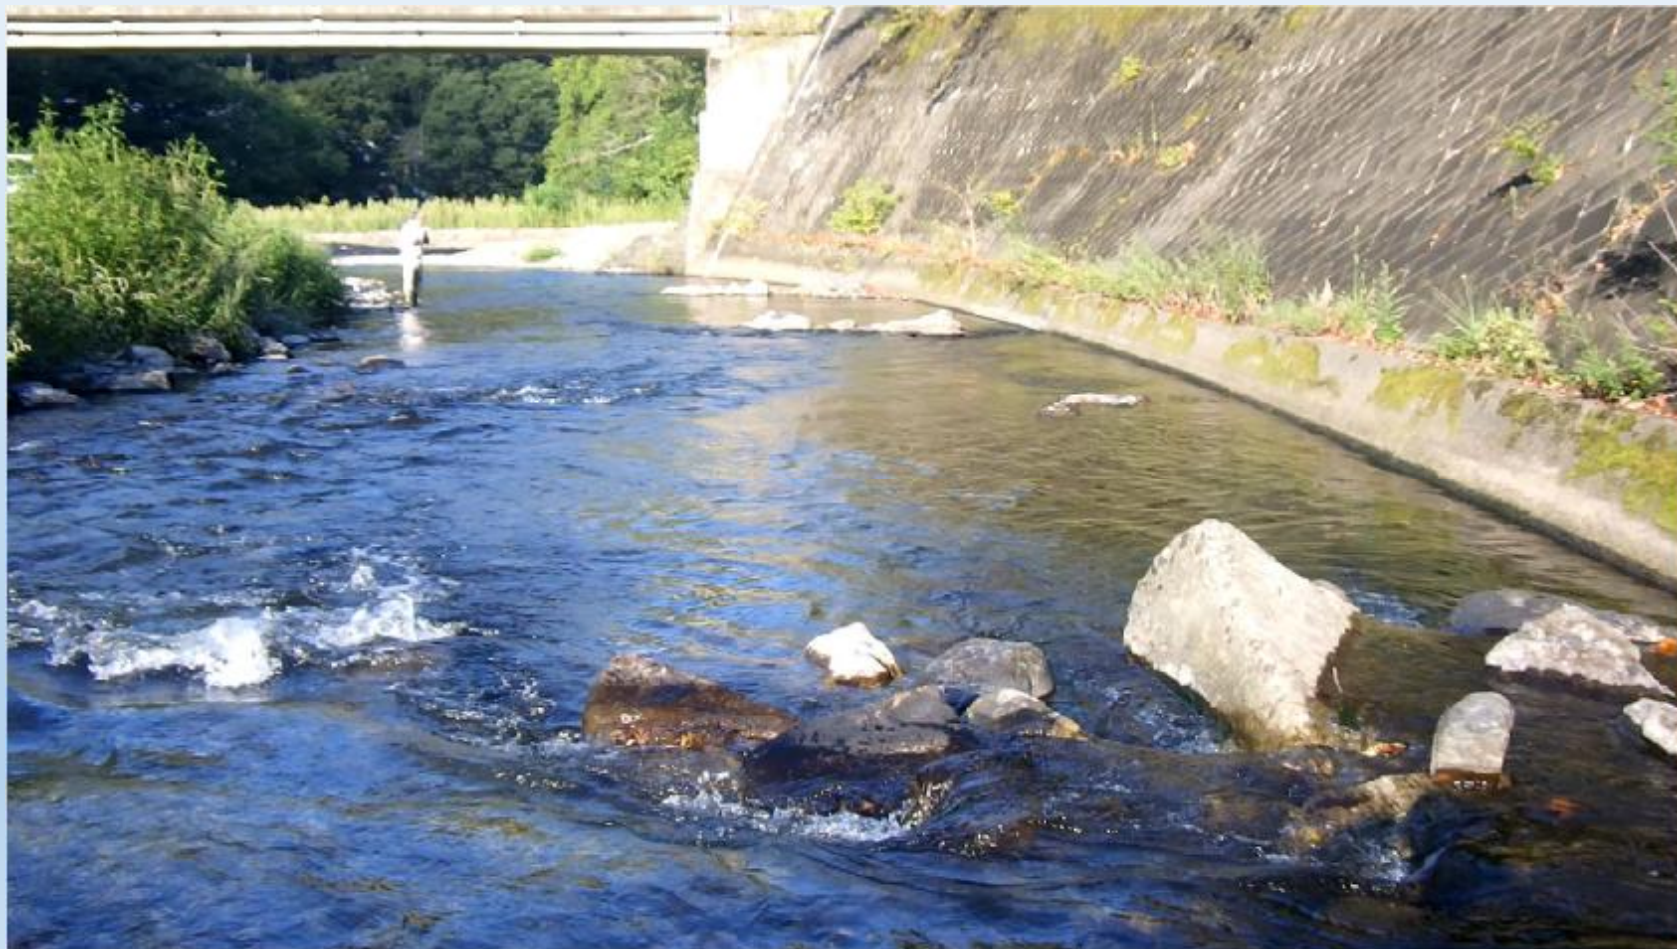
# 石組み水制工周辺の流れ
