# 魚道の本来の機能と 改善する方向性について

日本大学理工学部土木工学科  
環境水理研究室  
教授 安田陽一

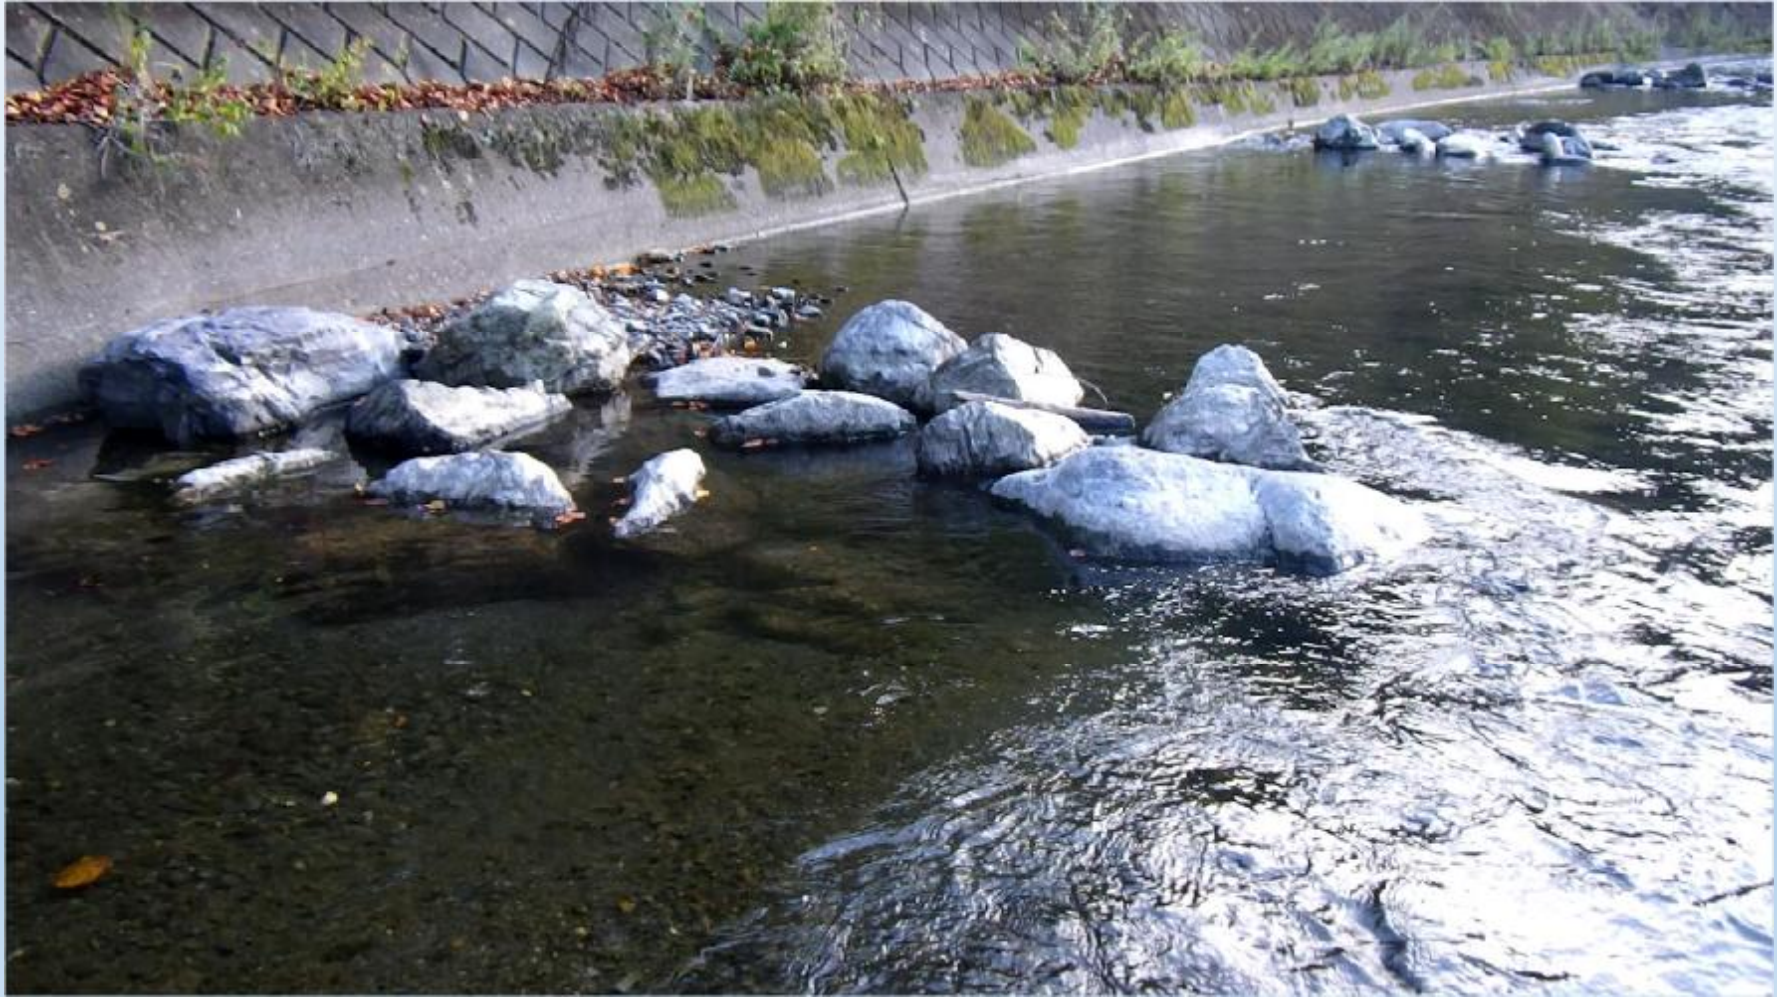
# 石組み水制工による外岸側に沿った流れを解消

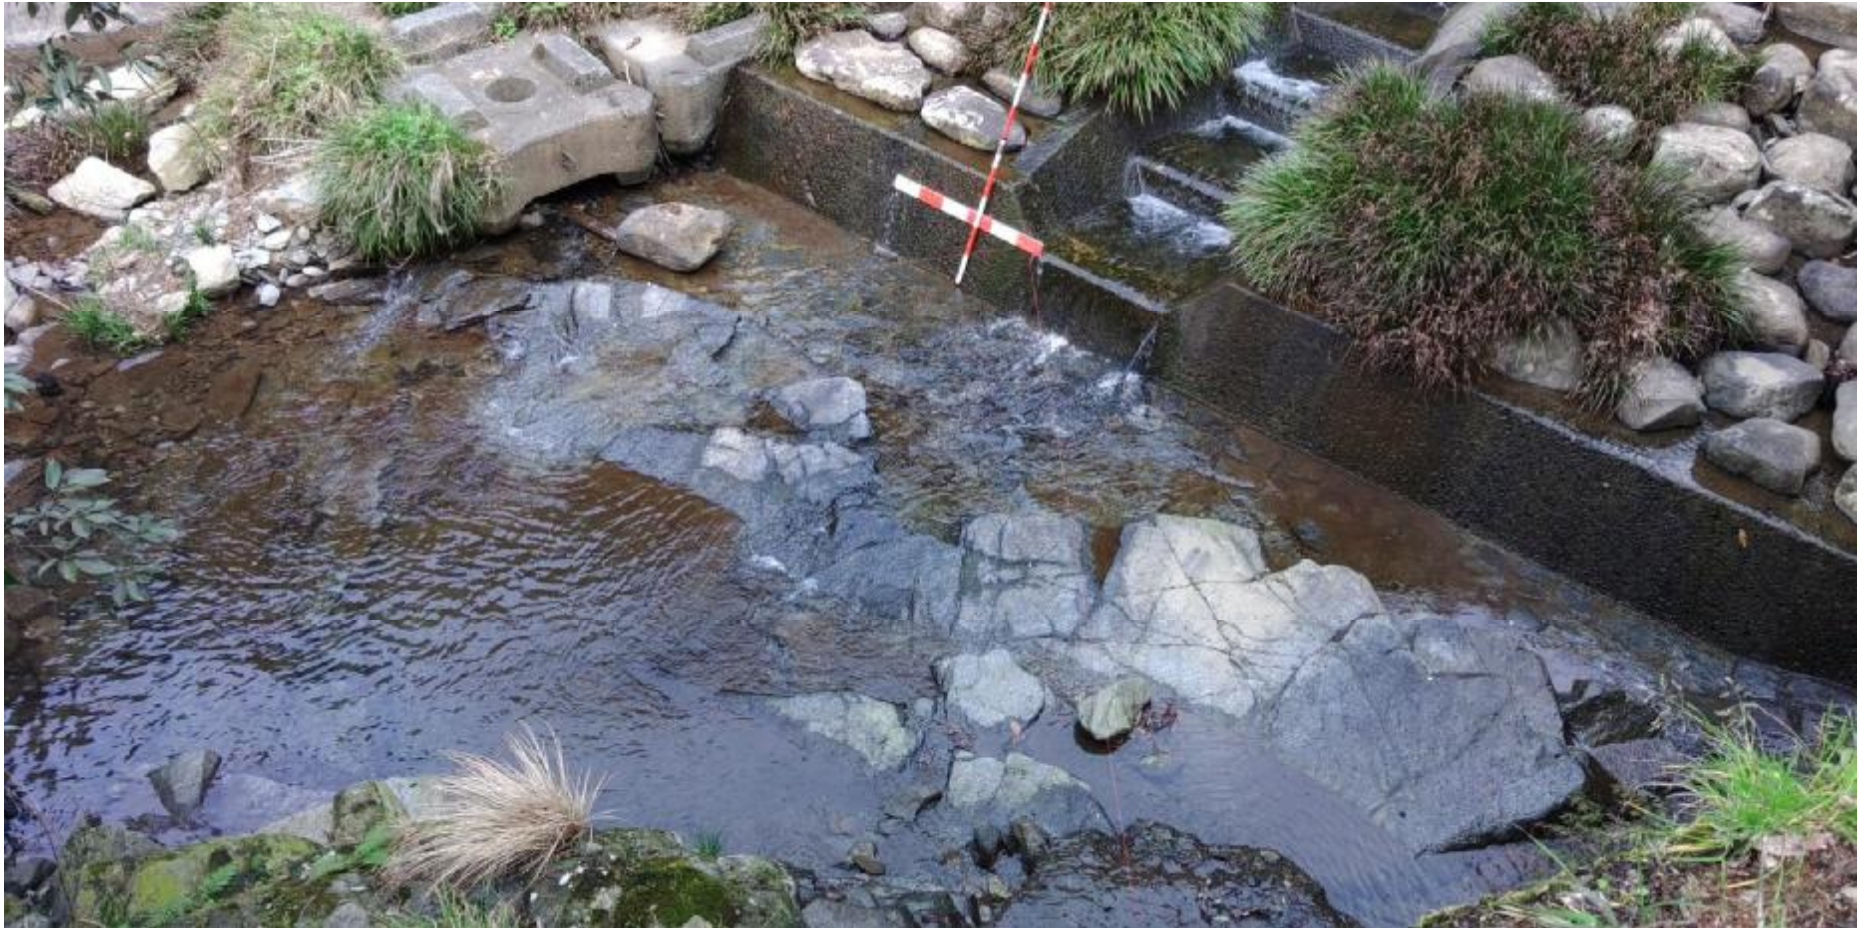
## 堰堤下流で河床低下した状態

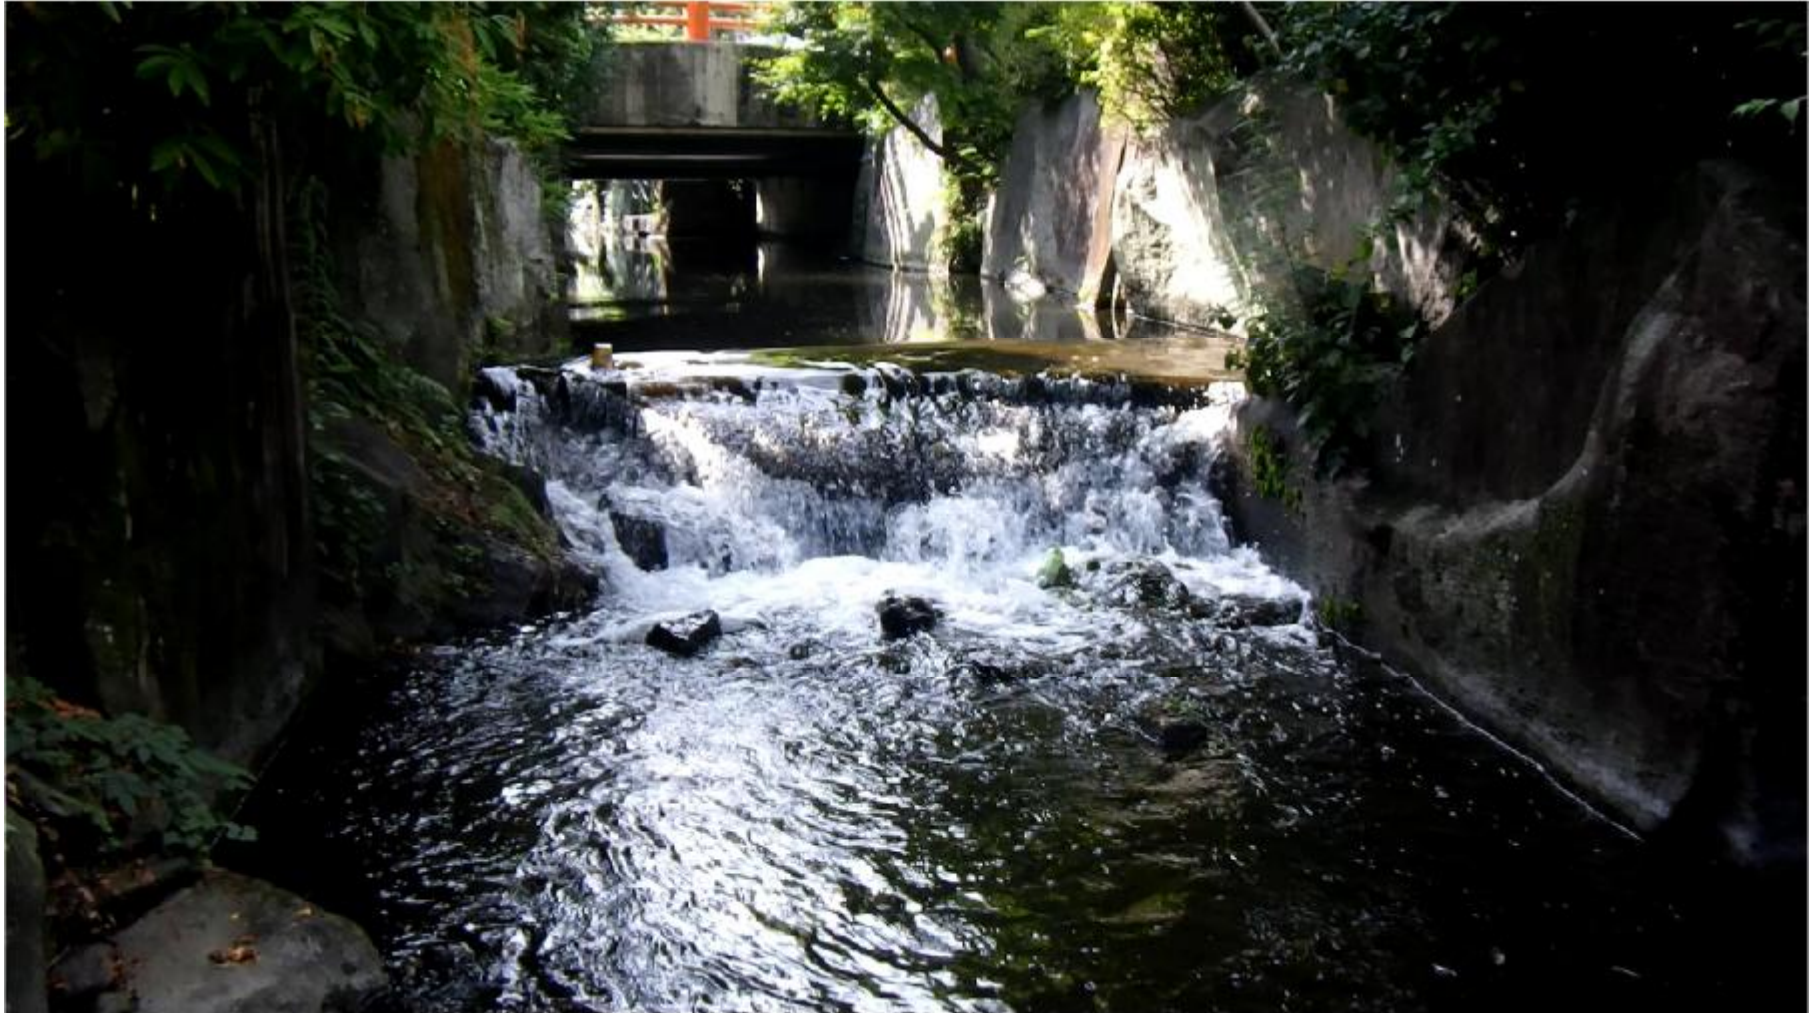
# 改善前の状態

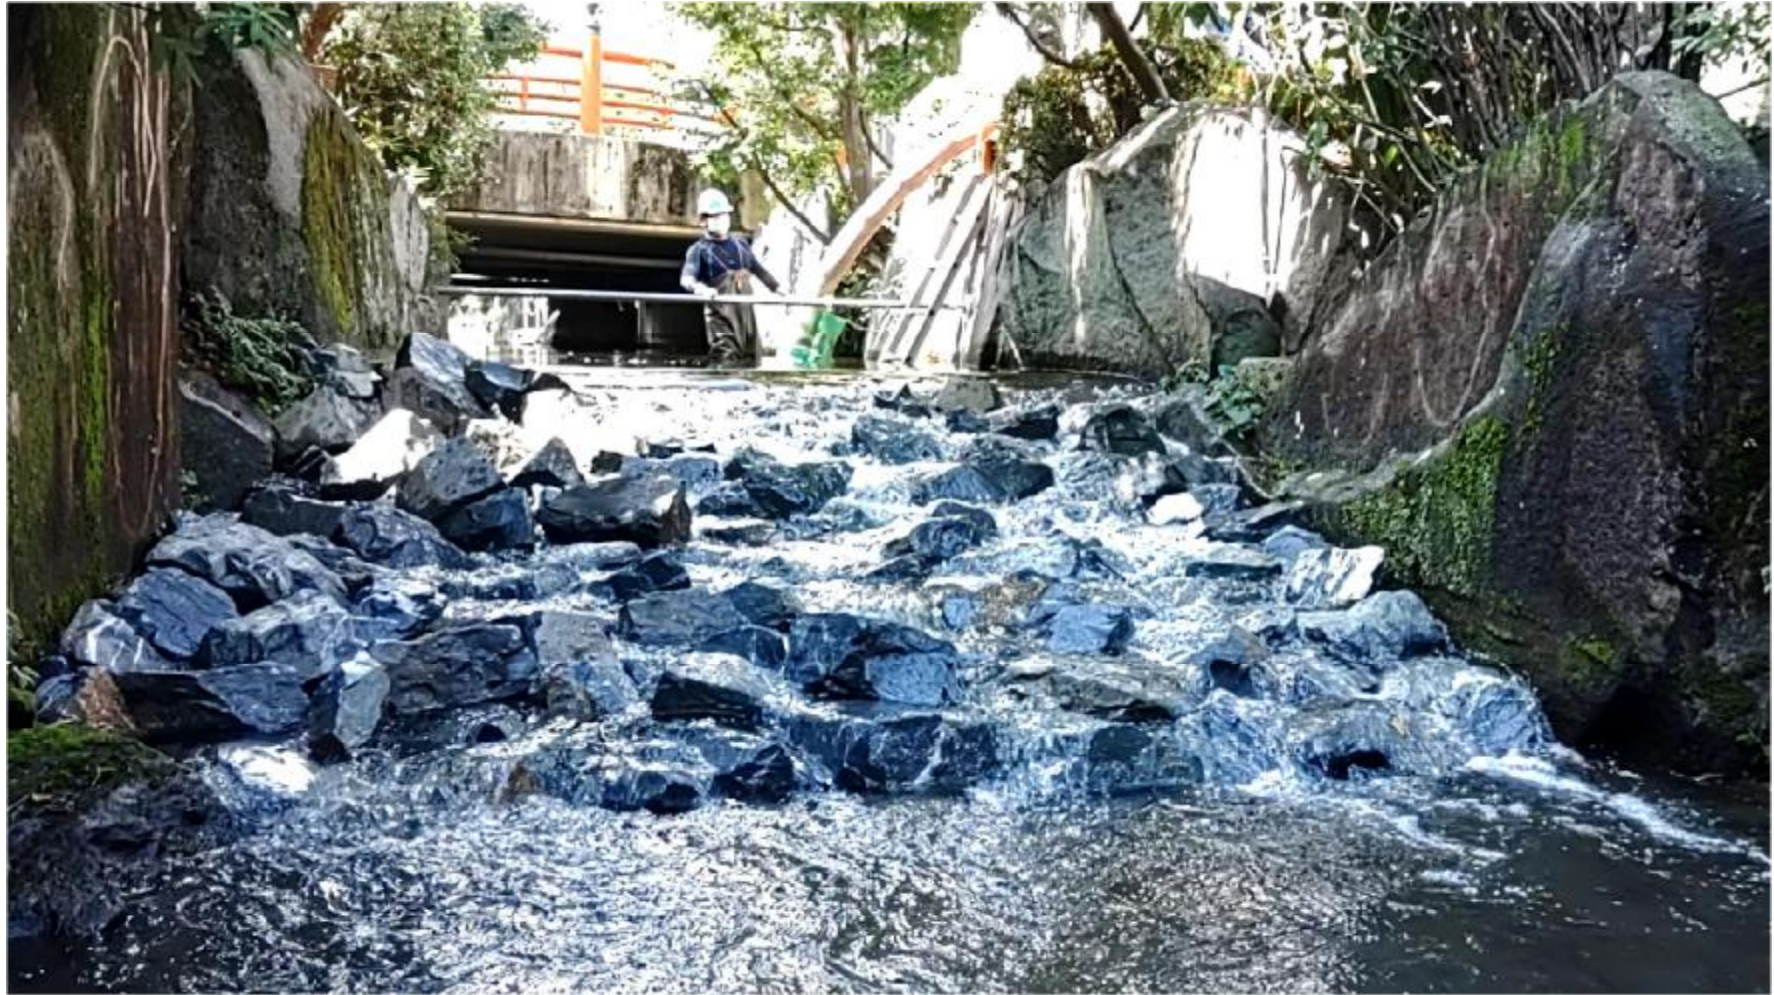
# 改善後の状況

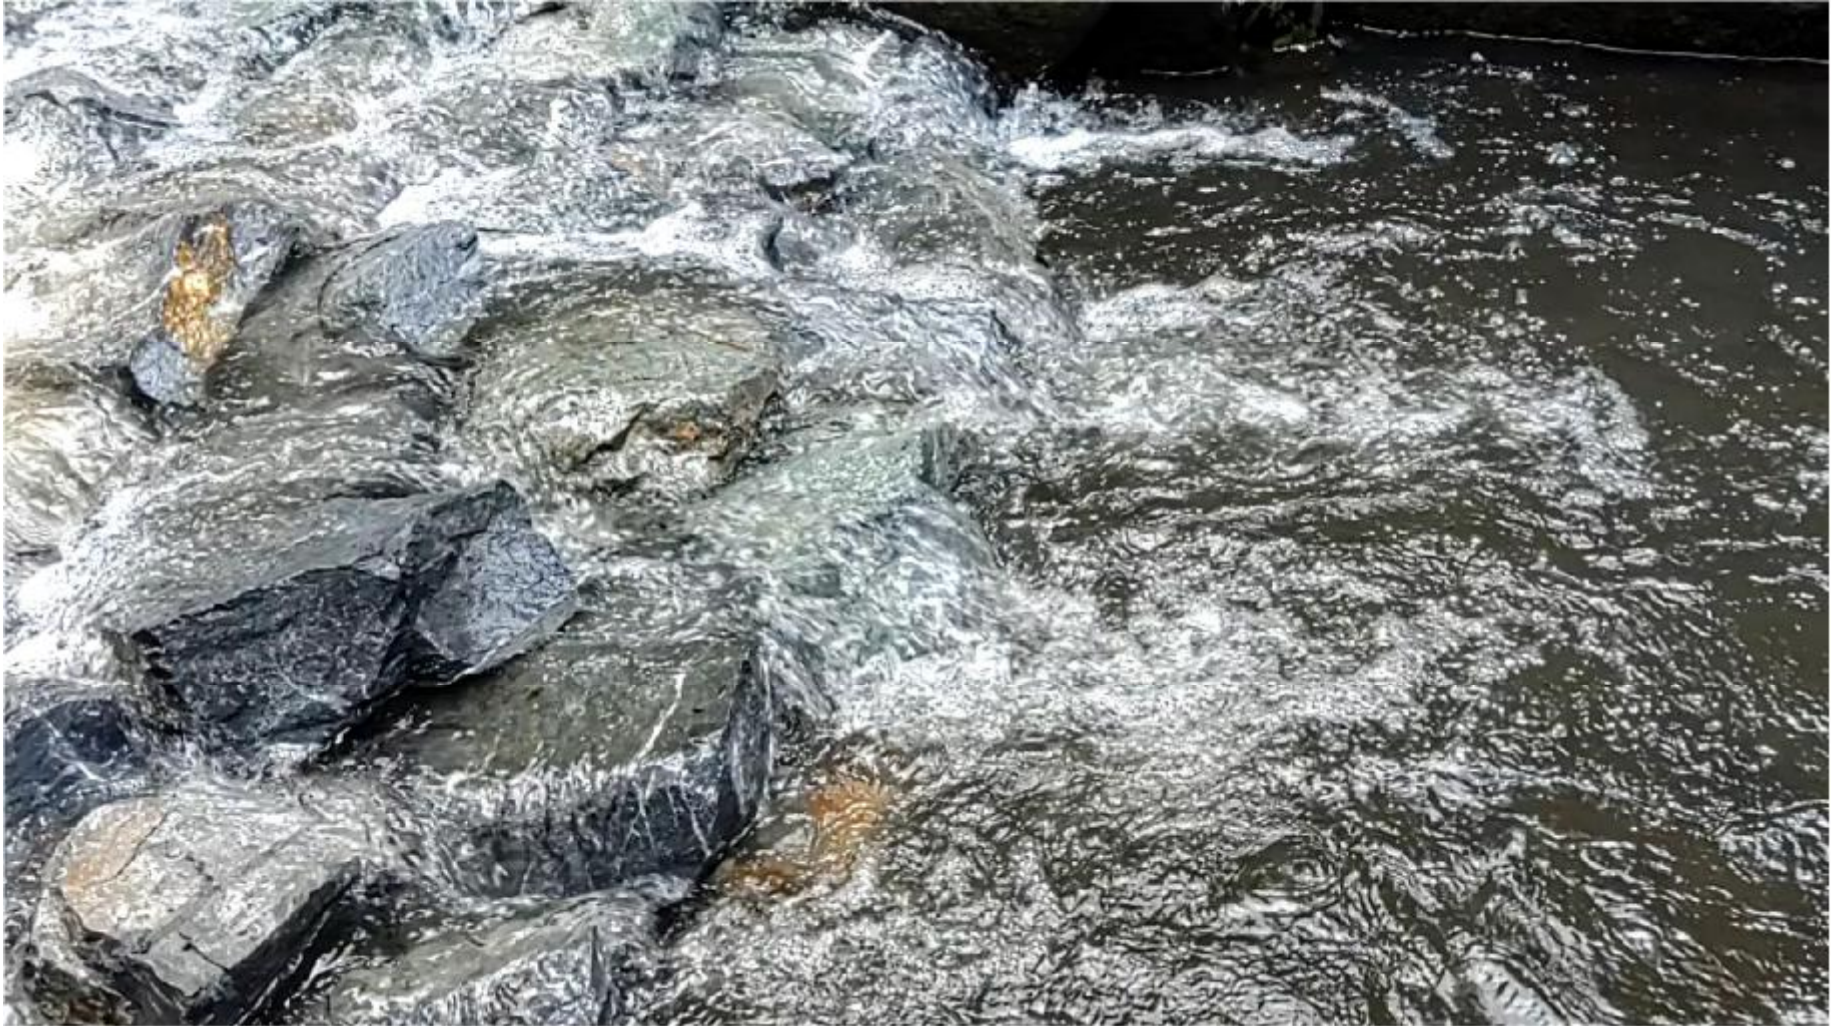
# 石組み斜路上の流況

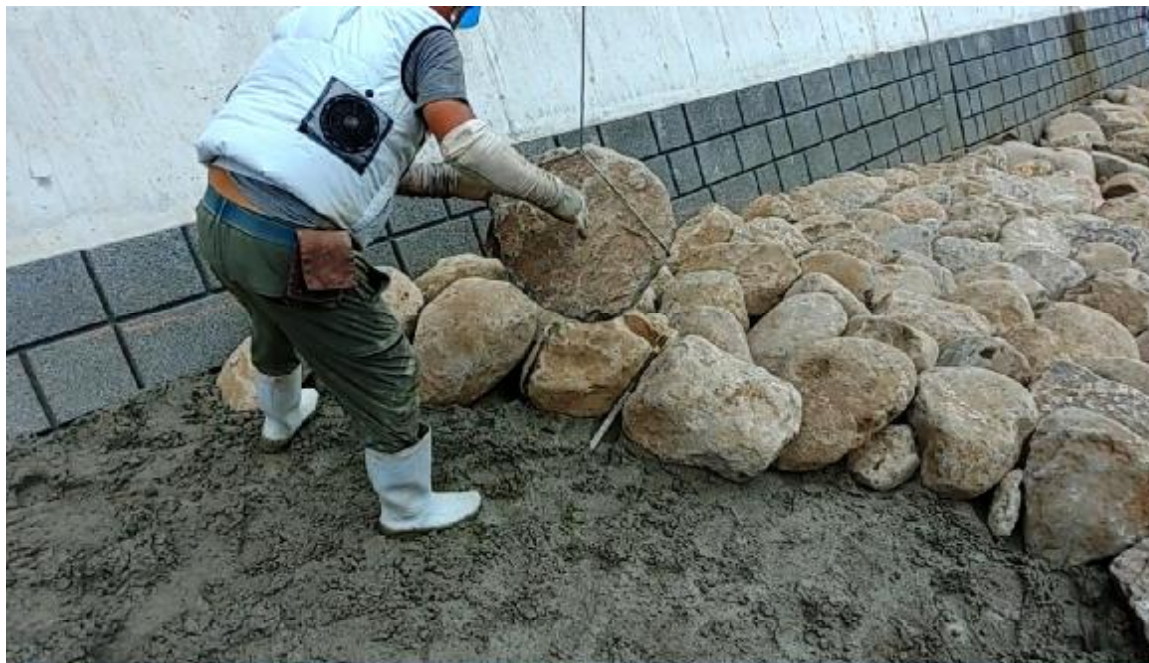
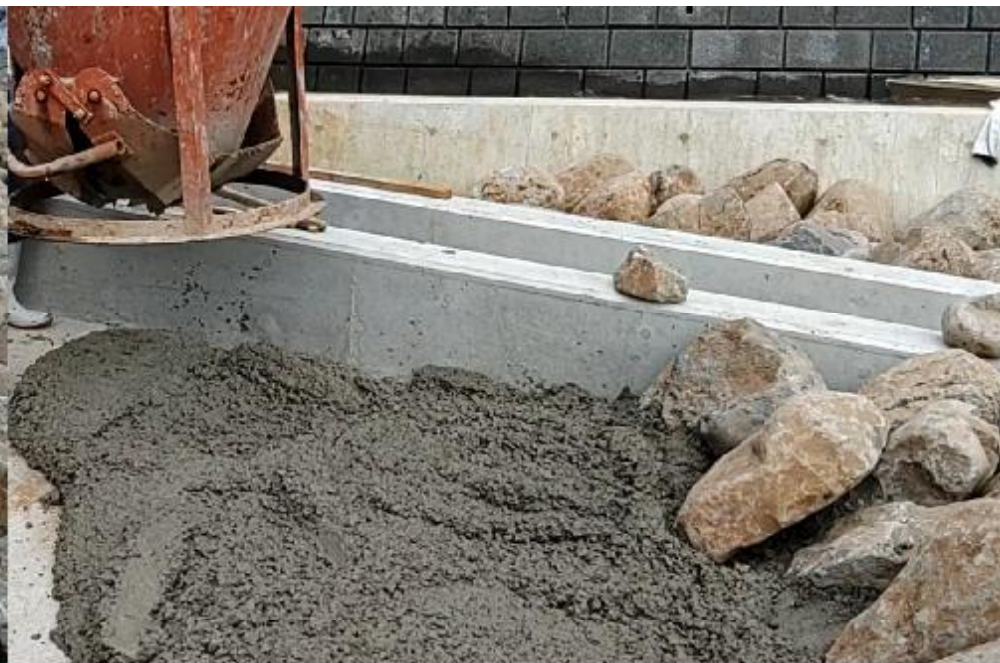
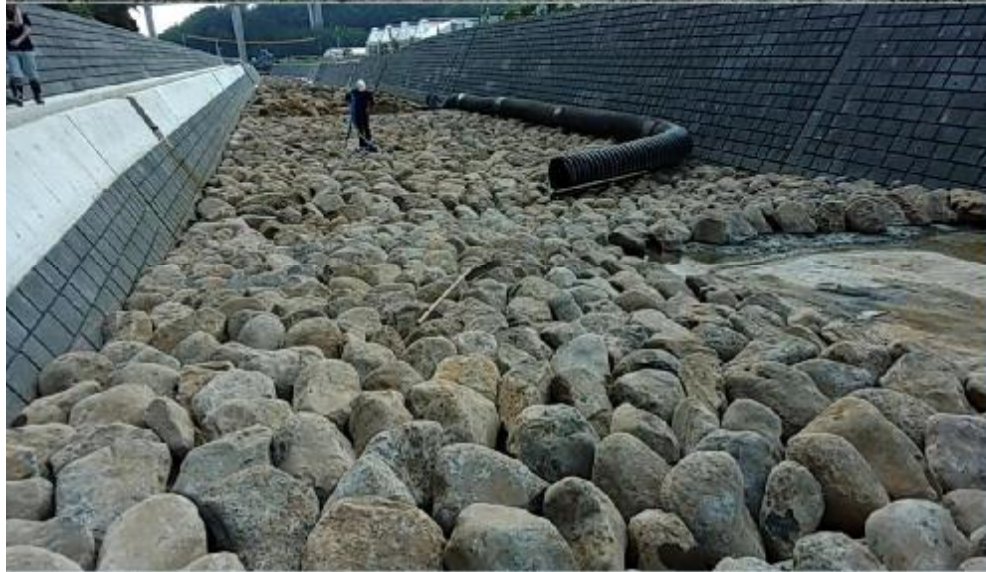
佐奈河内川頭首工直下の石組みによる粗礫斜路の施工状況

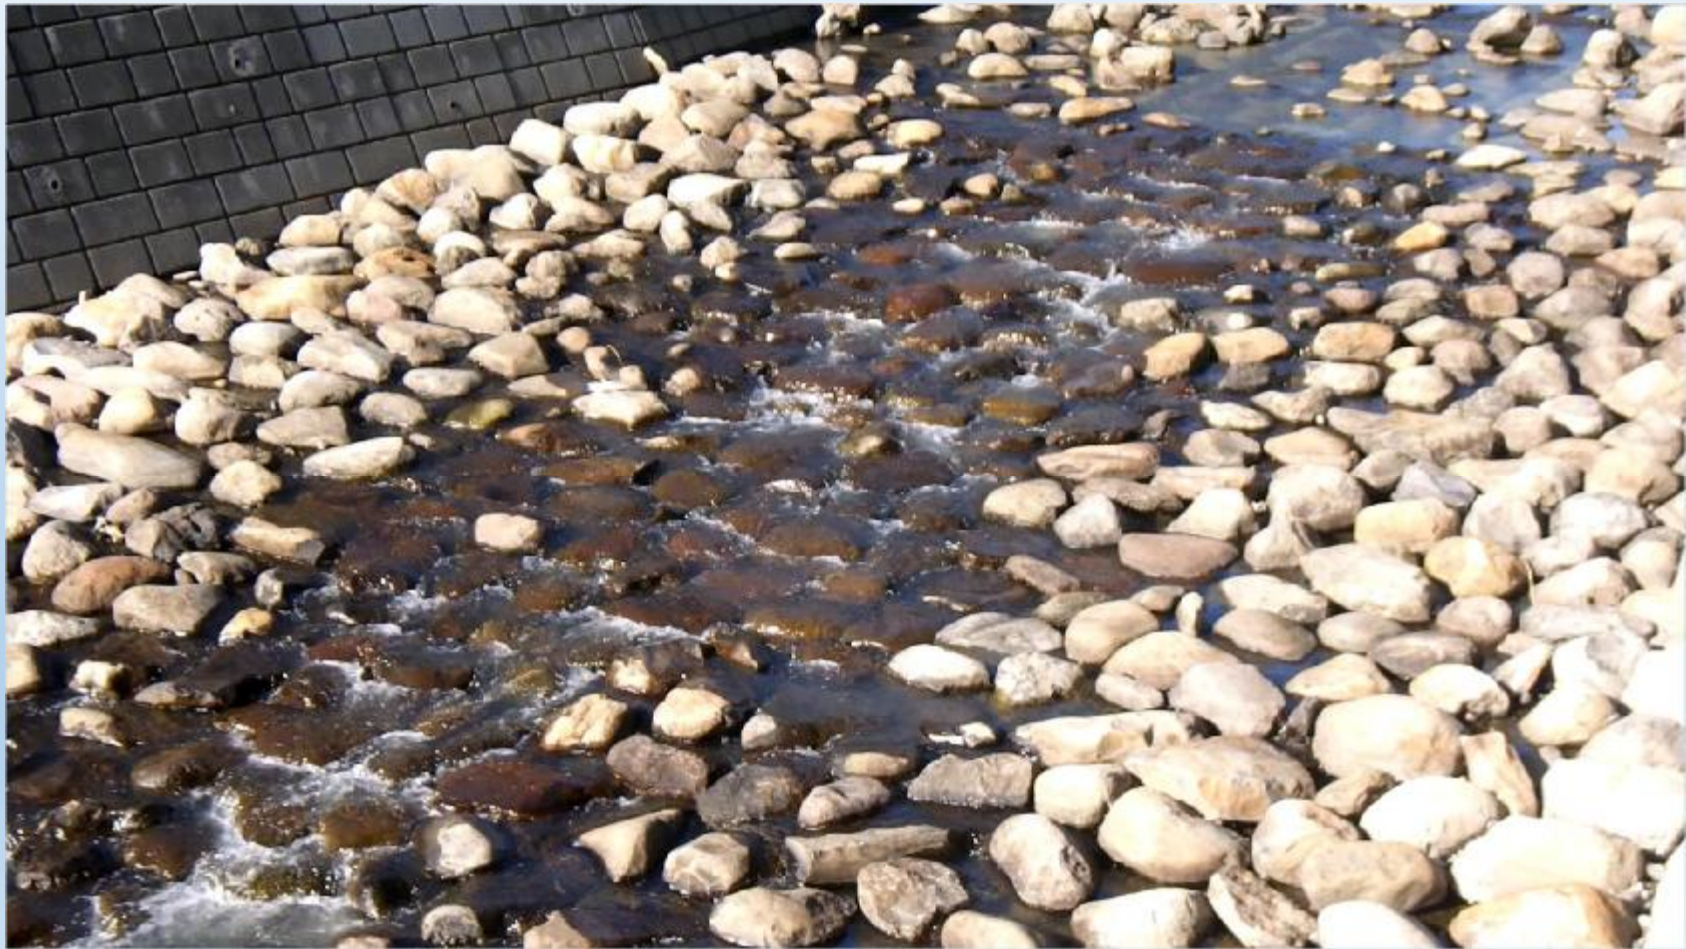
# 佐奈河内川で実施した石組み斜路工の渇水時の流れ

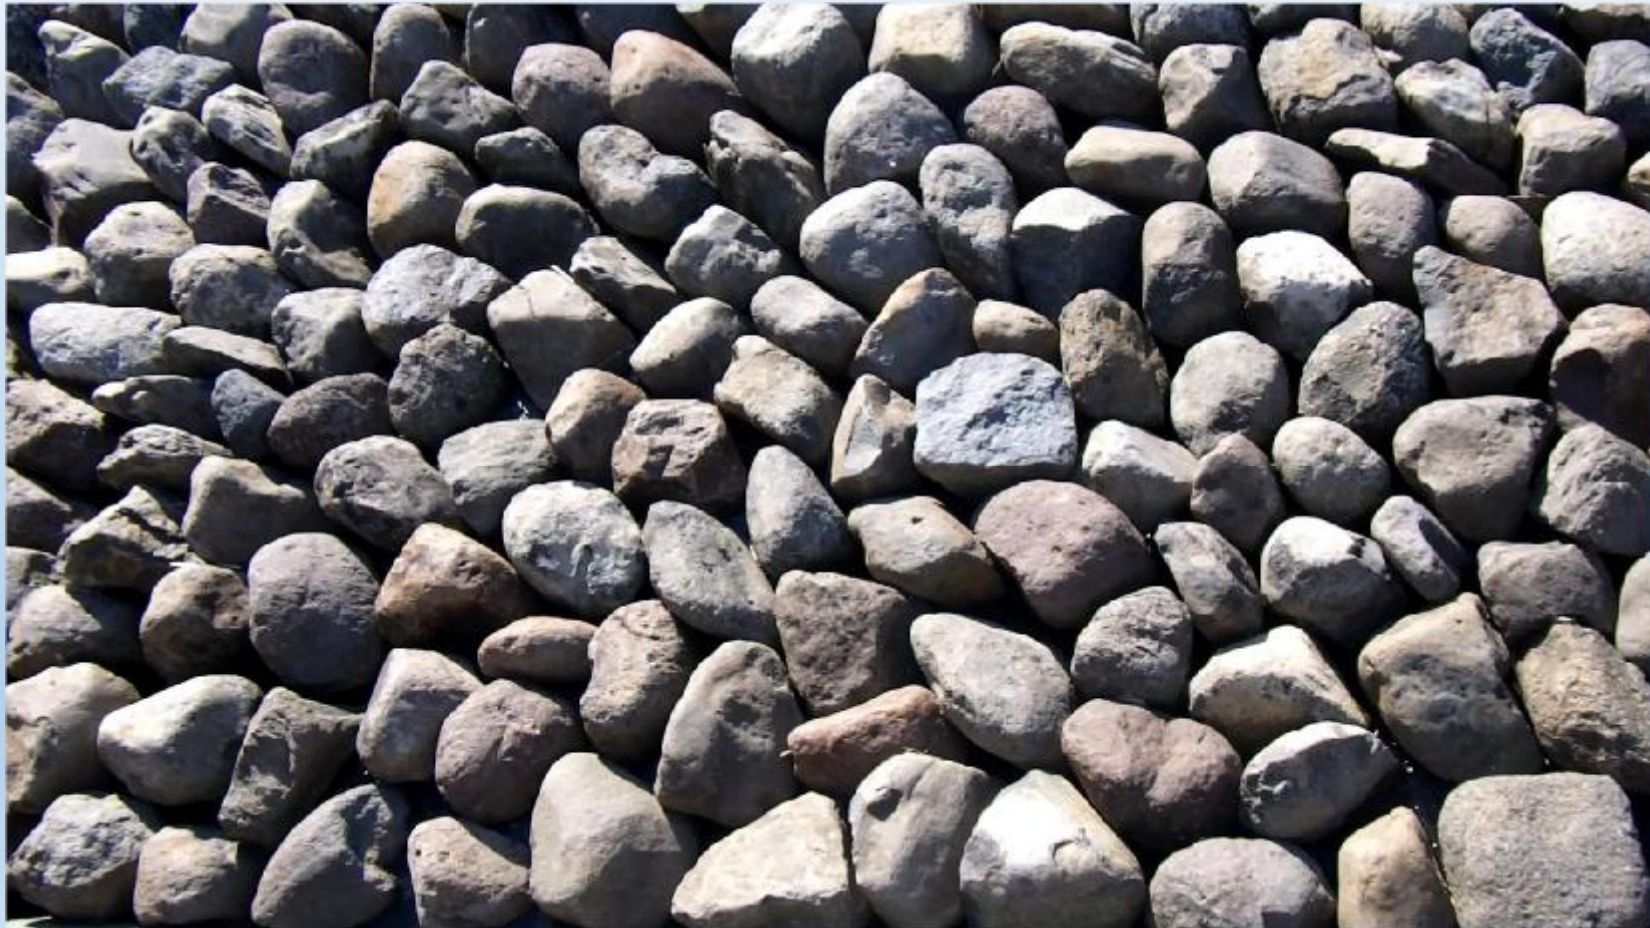
# 石組み間の流れによって水温上昇を抑制

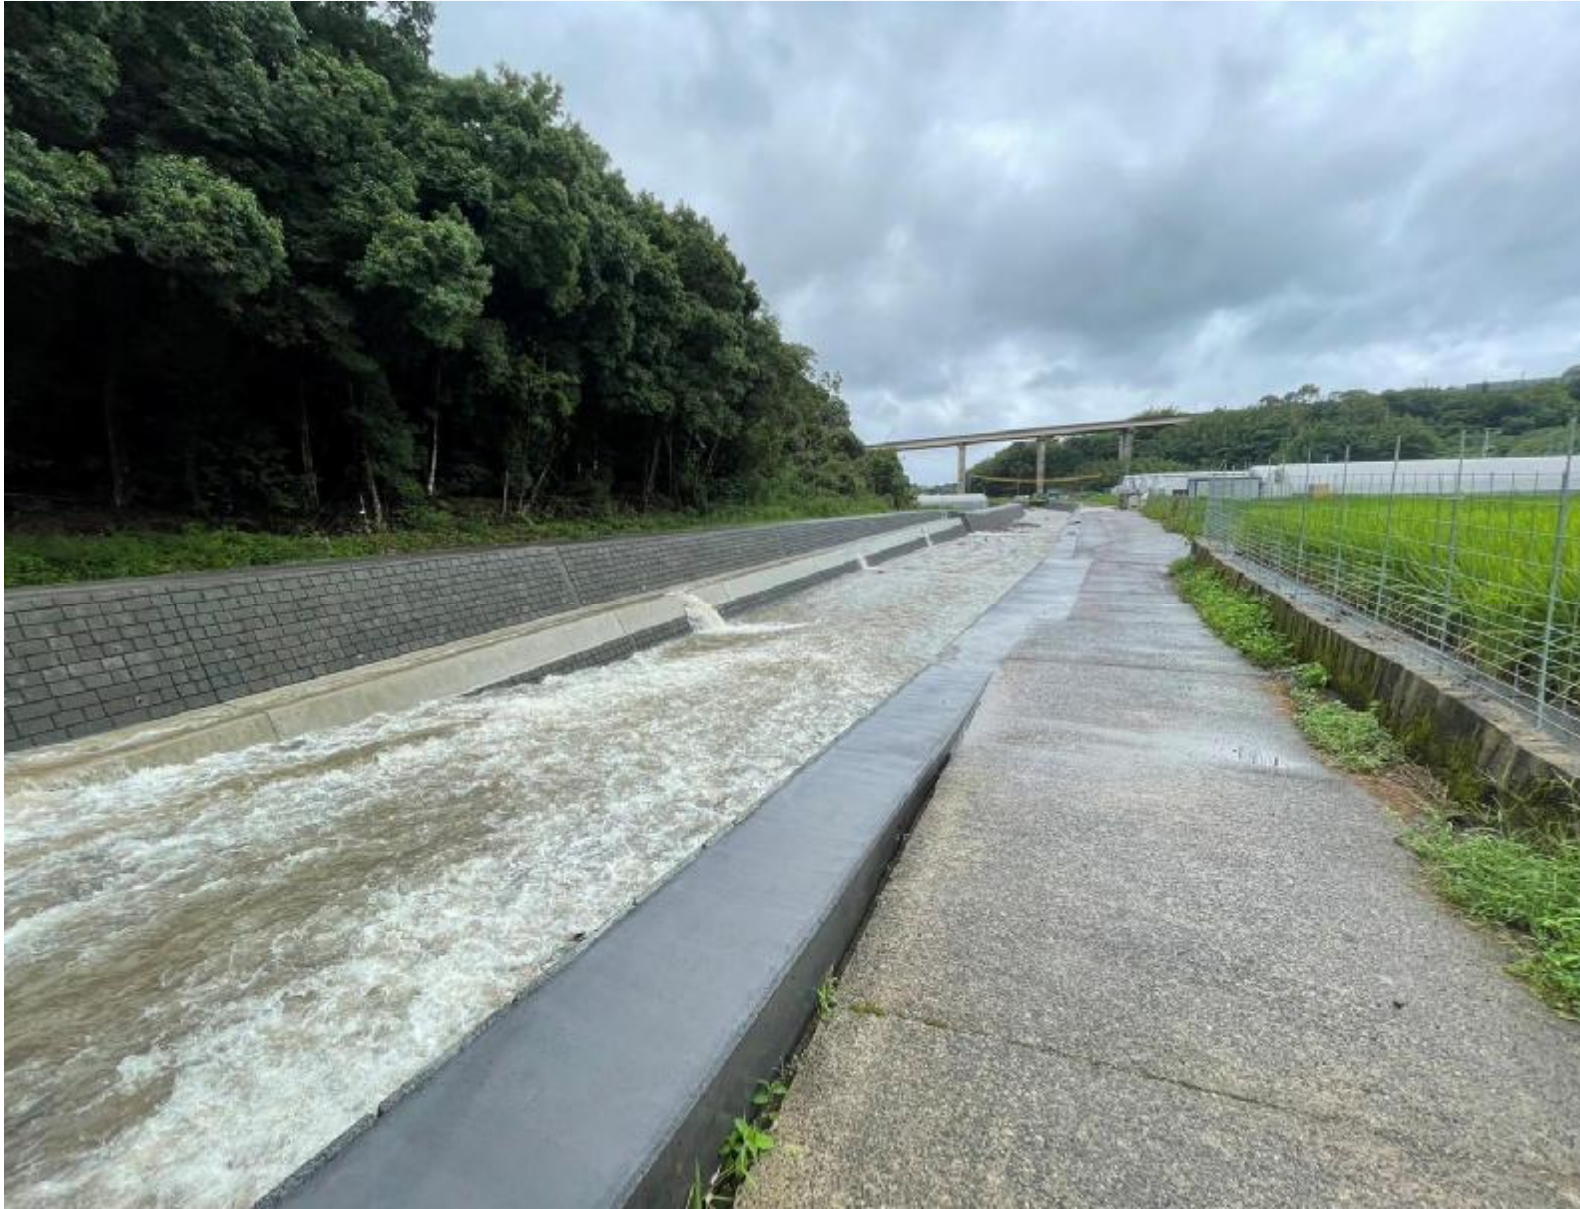
# 佐奈河内川 の出水時の 流況

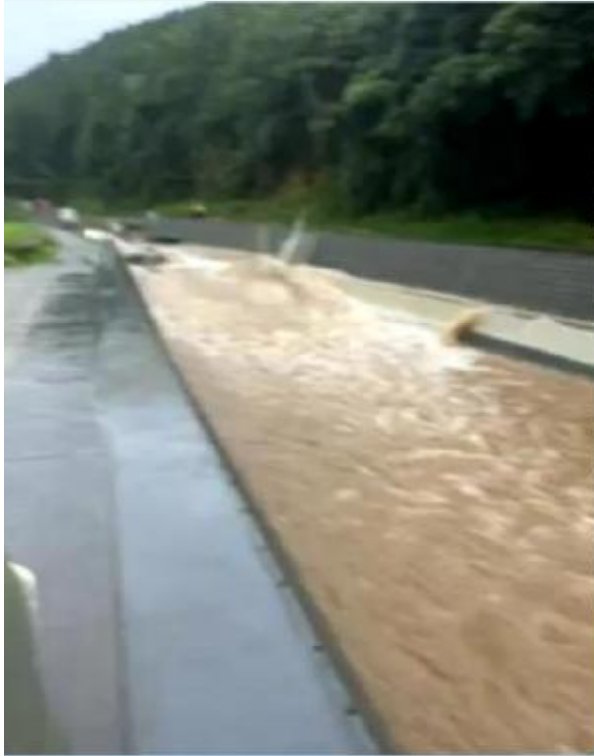
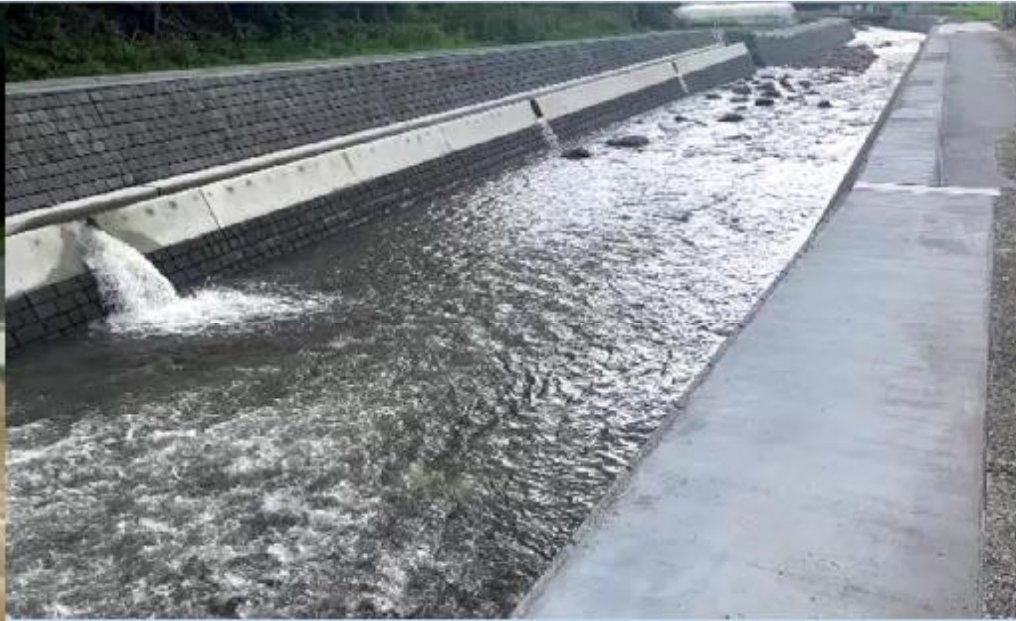
**After flood      Normal stage**

**Immediately after flood**

**Under construction**

**River slope 1/50 average 09 Aug to 12 Aug 2023 in  
Nagasaki Sanagouchi-River**
