第24回荒川流域再生シンポジウム

# 菅間堰と浅間堰での 遡上環境改善作業について

2020年3月22日  
荒川流域ネットワーク  
山本悦男

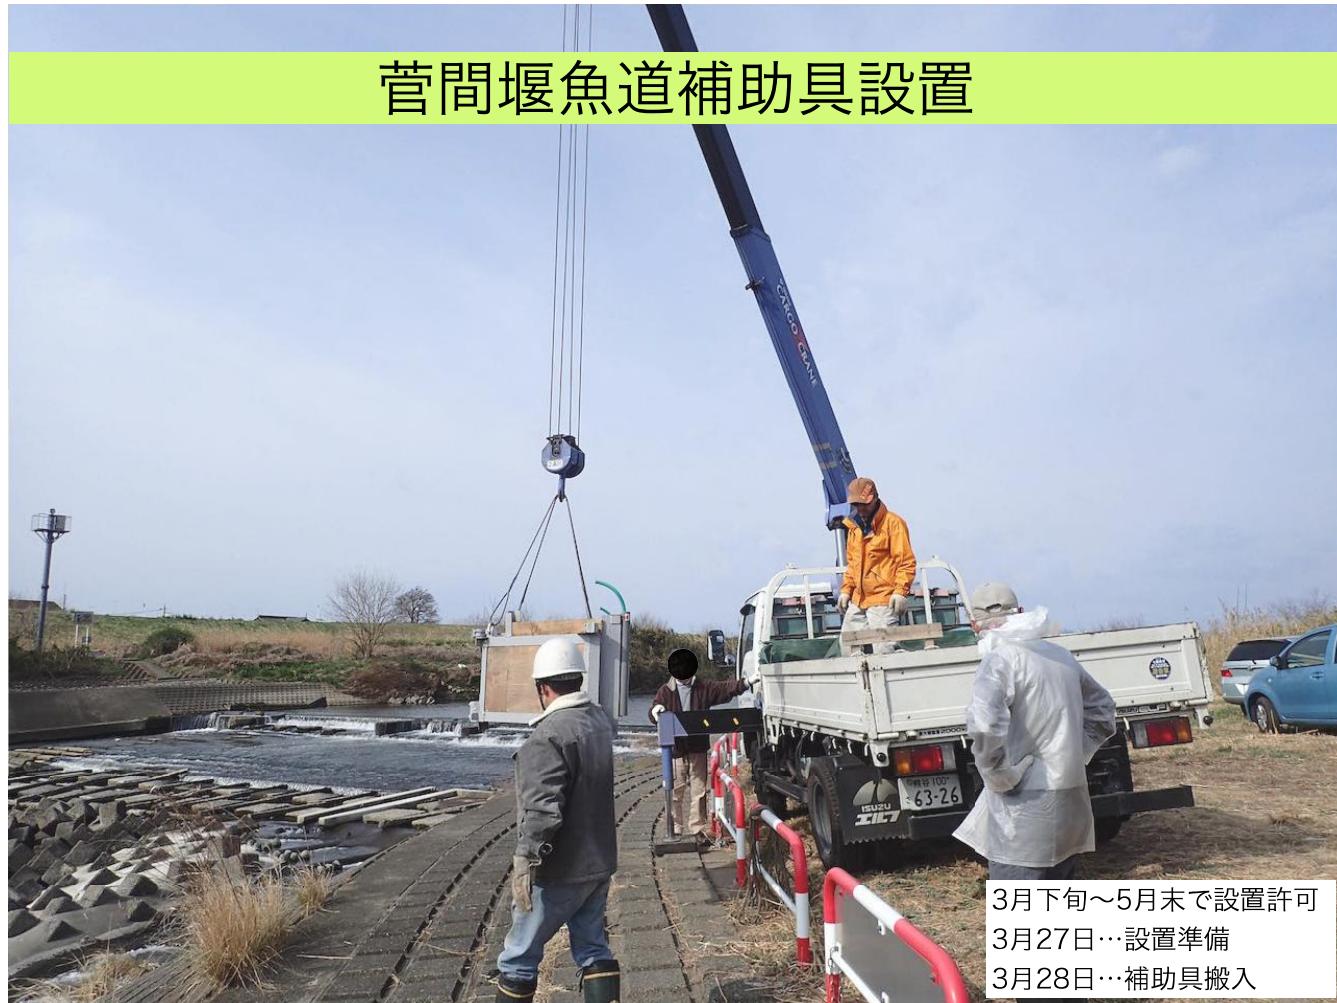
# 菅間堰魚道補助具設置

3月下旬～5月末で設置許可

3月27日…設置準備

3月28日…補助具搬入

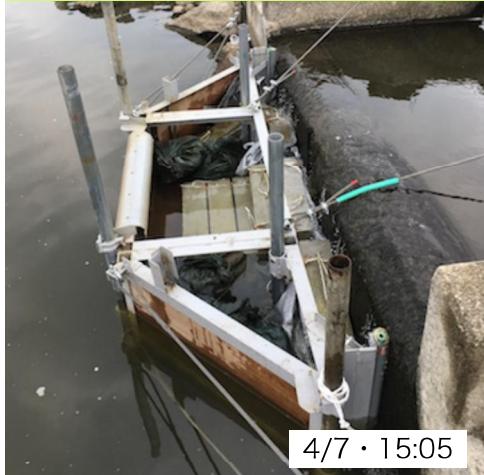
4/7 · 15:05

## 管間堰魚道補助具設置後流況

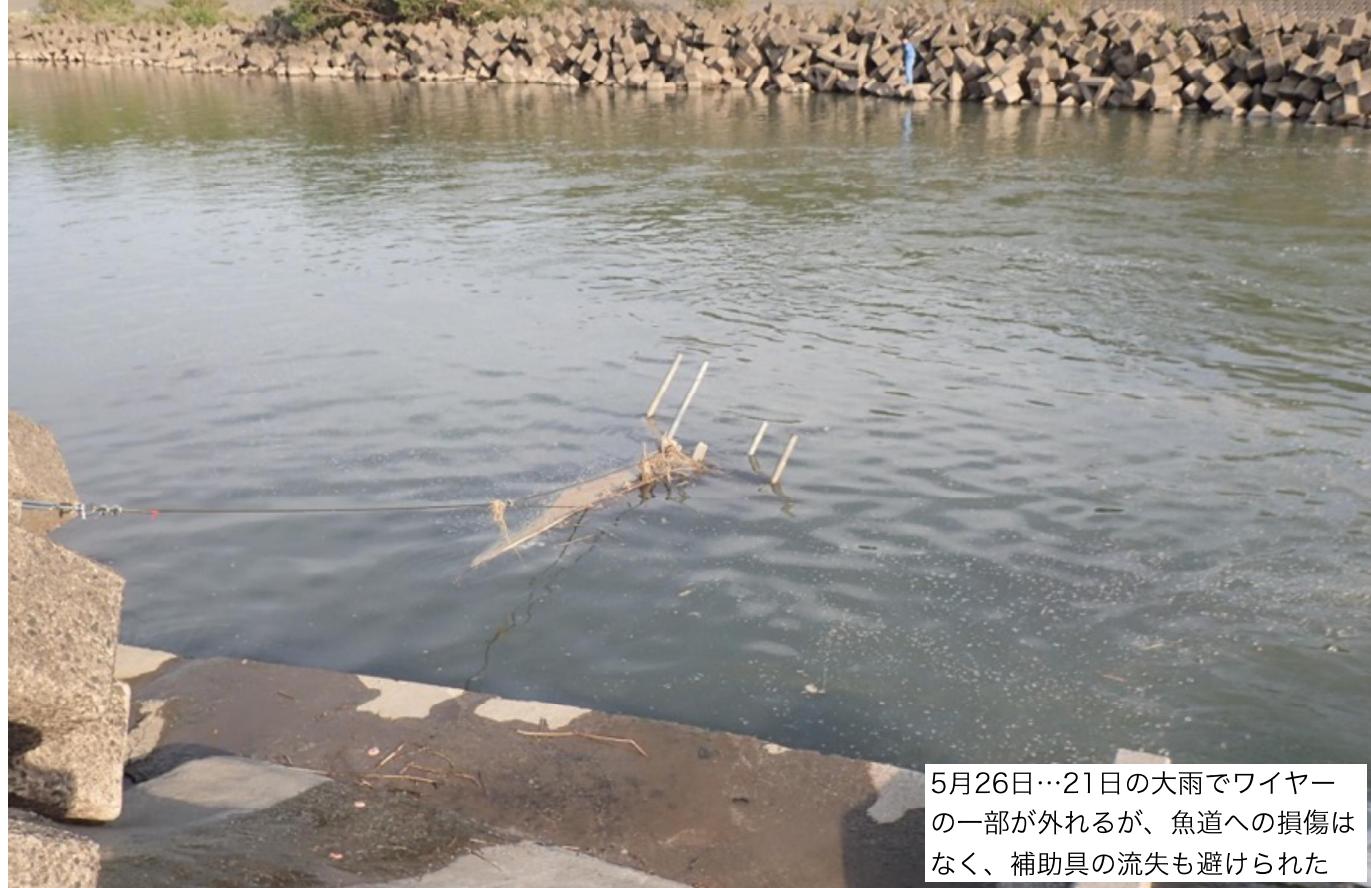
## 大雨後ワイヤーの一部が外れた状況

5月26日…21日の大雨でワイヤー  
の一部が外れるが、魚道への損傷は  
なく、補助具の流失も避けられた

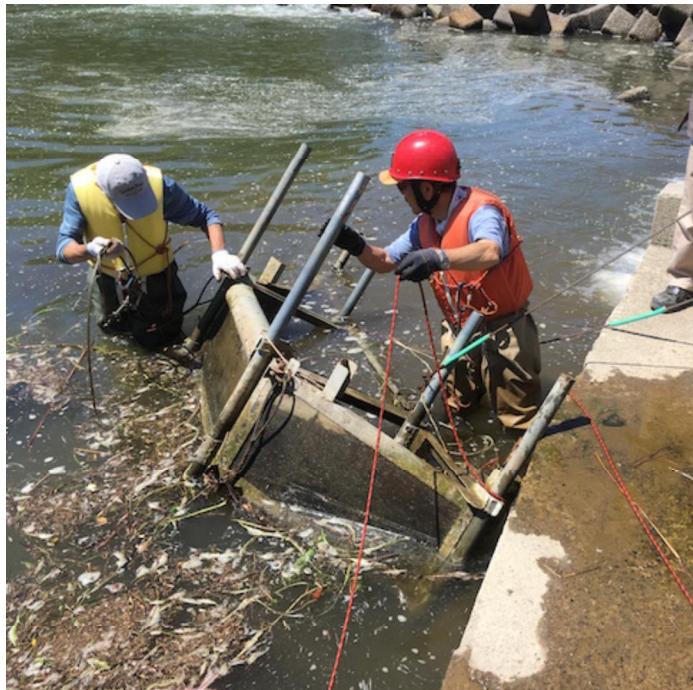
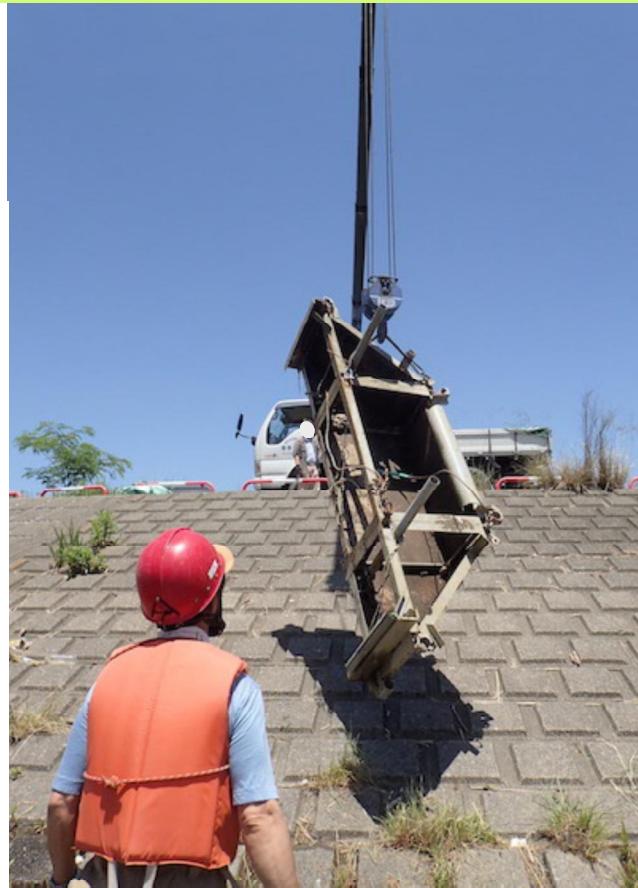
# 菅間堰魚道補助具撤去

5月30日…補助具撤去

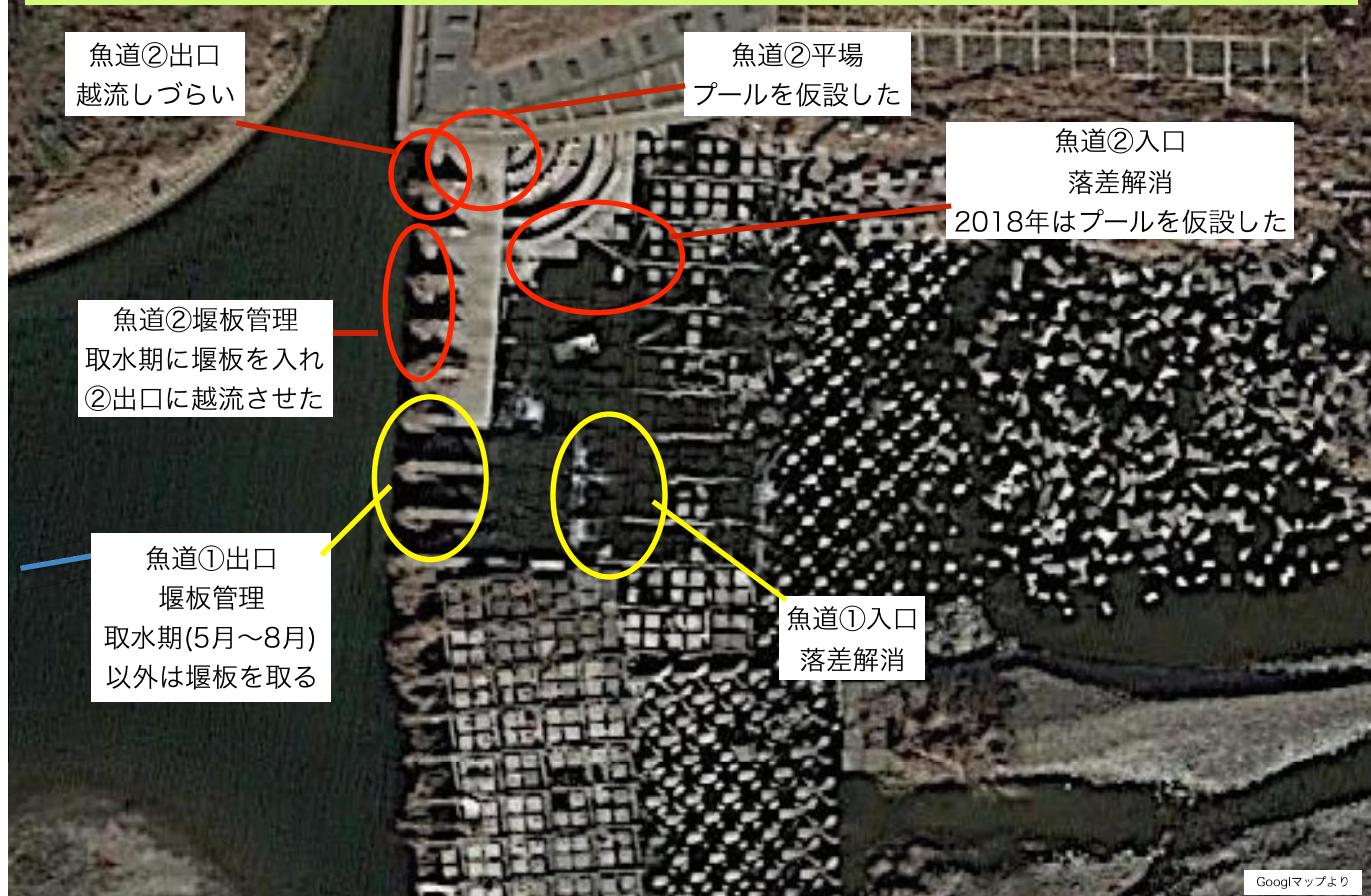
# 浅間堰魚道の課題

魚道①出口堰板管理  
取水期(5月～8月)以外は  
堰板を取る

魚道②出口堰板管理  
取水期に堰板を入れ  
②出口に越流させる

魚道①入口落差解消

魚道②入口落差解消  
プール仮設

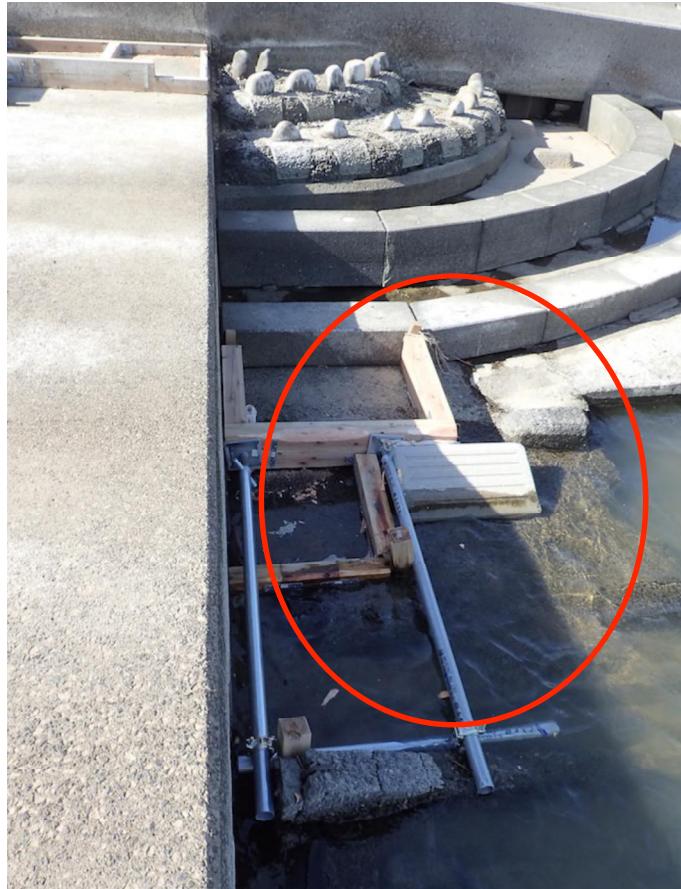
## 2018年の浅間堰魚道改善状況

魚道②入口落差解消  
2018年に仮設したプール

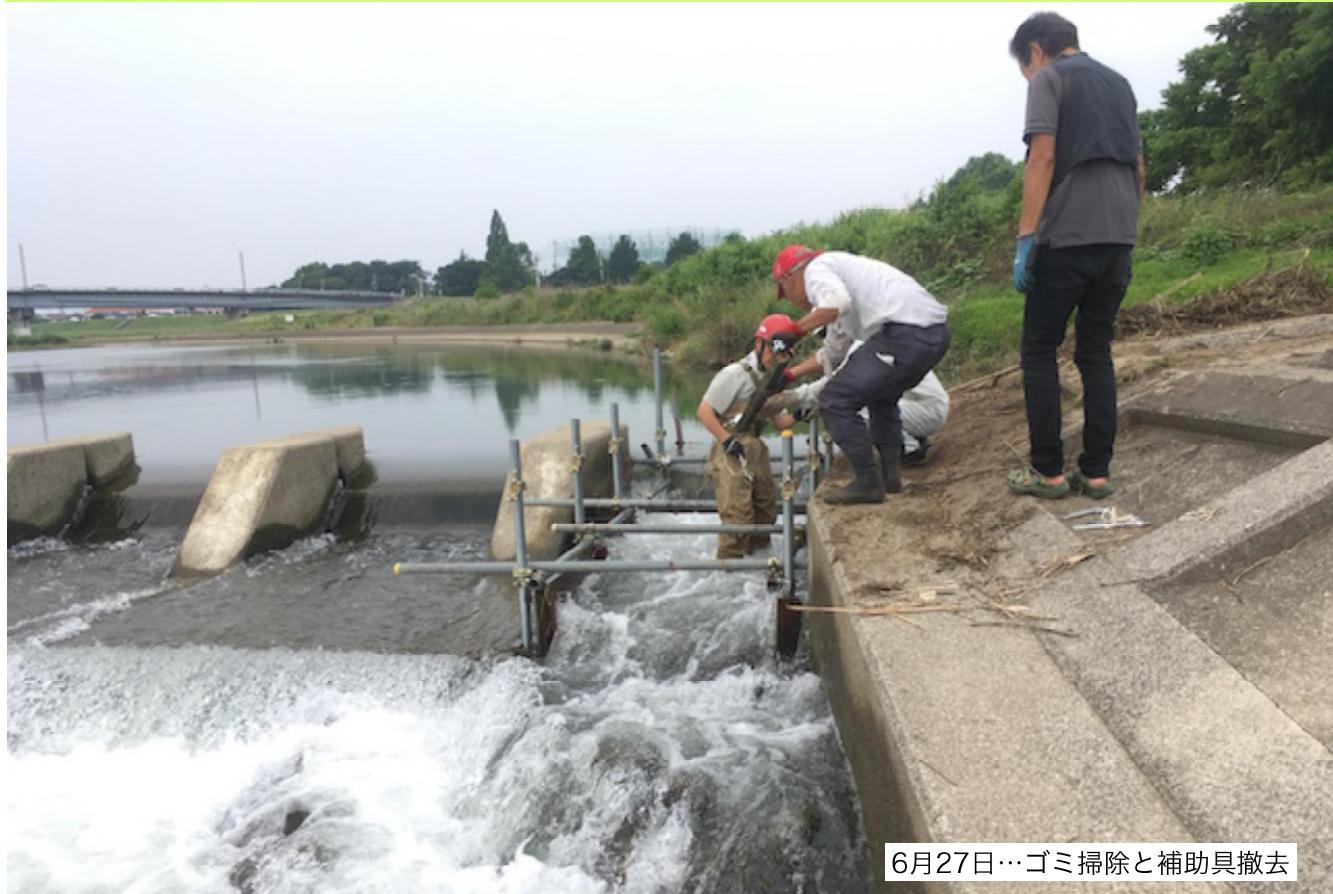
## 浅間堰魚道補助具撤去

また、既存構造物を痛めることなく、無事、補助具を撤去、回収することができた。
