# 2025年度 荒川流域一斉水質調査結果表(6月)

### 〇荒川流域一斉水質調査の経過

### □2025年度の調査結果について

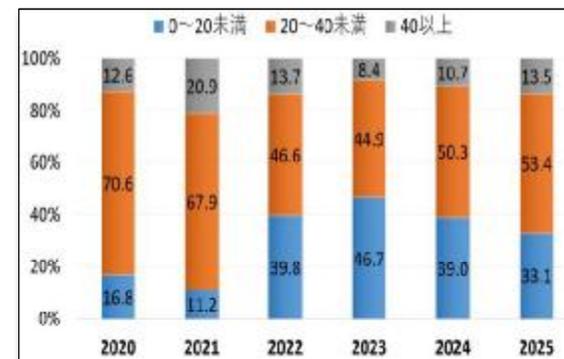
下図は荒川本川・支流で継続して6年以上調査を行っている調査地点（172地点）のデータをまとめて、グラフ化したものである。

調査地点の EC (mS/m) レベル別構成比の推移
