2025年度 荒川流域一斉水質調査結果表(6月)

〇荒川流域一斉水質調査の経過

□2025年度の調査結果について

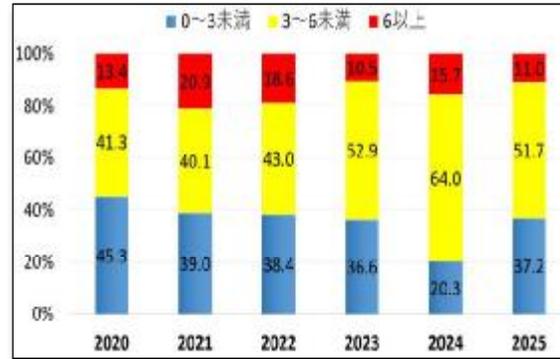
下図は荒川本川・支流で継続して6年以上調査を行っている調査地点（172地点）のデータをまとめて、グラフ化したものである。

調査地点の COD (mg/L) レベル別構成比の推移

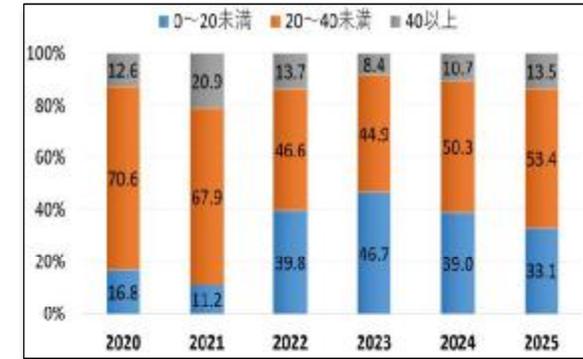
調査地点の EC (mS/m) レベル別構成比の推移

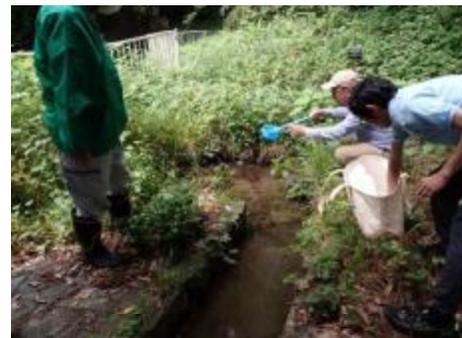
川の博物館ボランティアの会の皆さんによる宮川（川博の上流）での採水の様子（6/8）

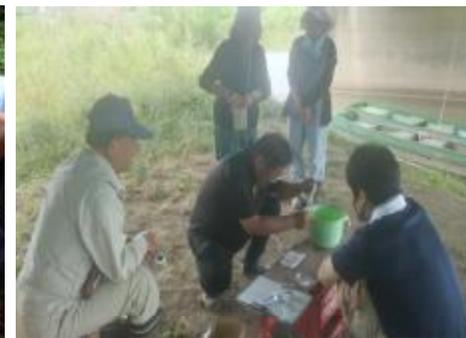
白岡市観光協会水辺の里親会の皆さんによる水質調査の実施状況（6/2）

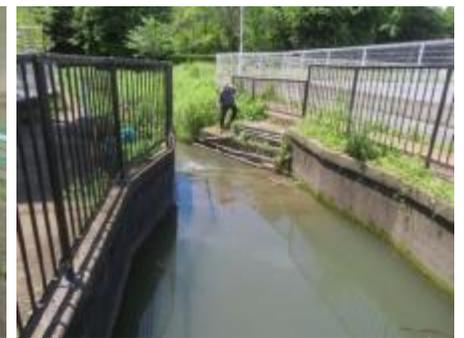
与野どんぐりの森の皆さんによる高沼用水路東縁での採水の様子（6/1）
